**Restauro, adeguamento funzionale ed
allestimento del Museo d'Arte Orientale
nell'ex Chiesa di San Gregorio, Venezia.
Espressione di parere per il perfezionamento
dell'Intesa Stato-Regione di cui all'art. 3 del
DPR 383/1994.**

**RICHIESTA DI DEROGA ALL'ART. 37 DEL REGOLAMENTO
EDILIZIO**

**OGGETTO: VENEZIA, Ex chiesa e canonica di San Gregorio, Dorsoduro 170 N.C.T – Fg. 14 part.
2373-2818
RICHIESTA DI VARIANTE URBANISTICA**

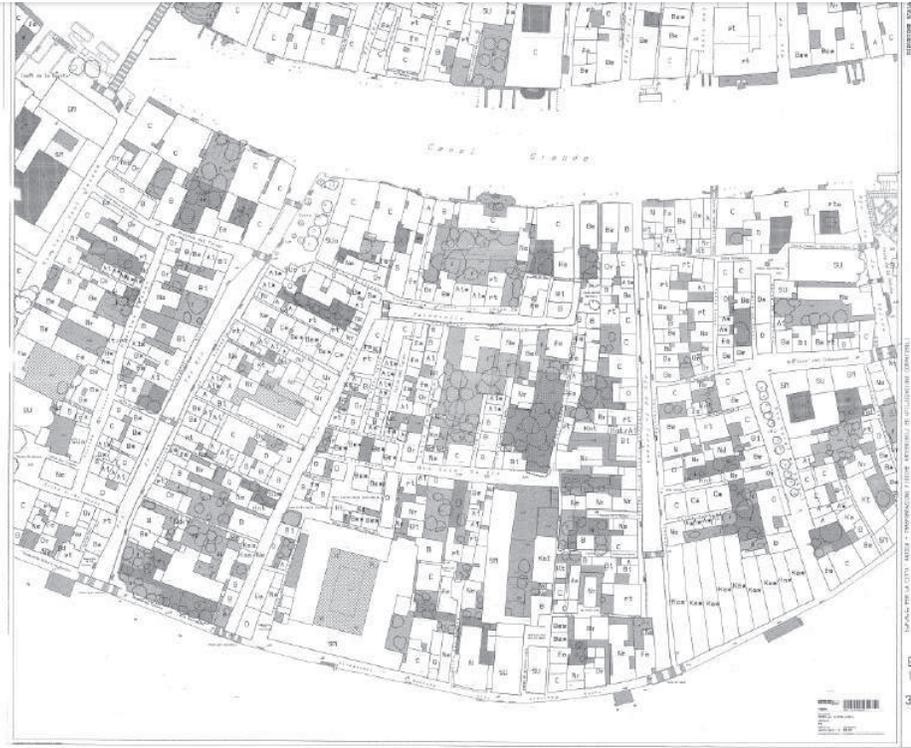
Figura 3 VRG Città Antica - Tav. B1 foglio 35

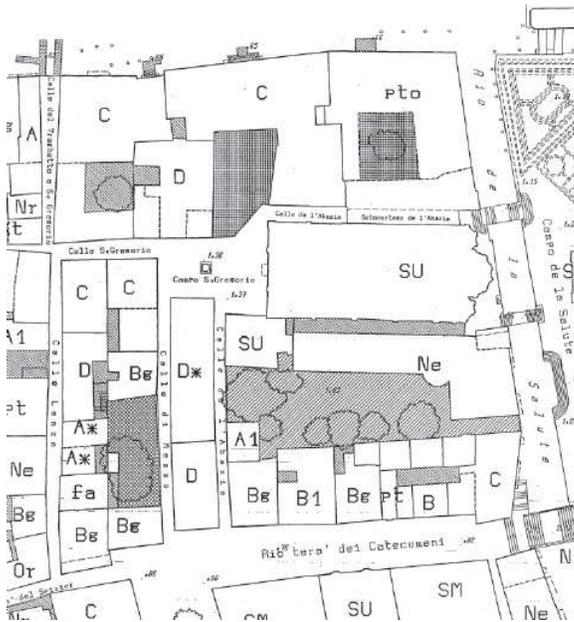
Figura 4 zoom foglio 35

Il Complesso di San Gregorio rientra nella categoria **Tipo SU Unità edilizia speciale preottocentesca a struttura unitaria.**

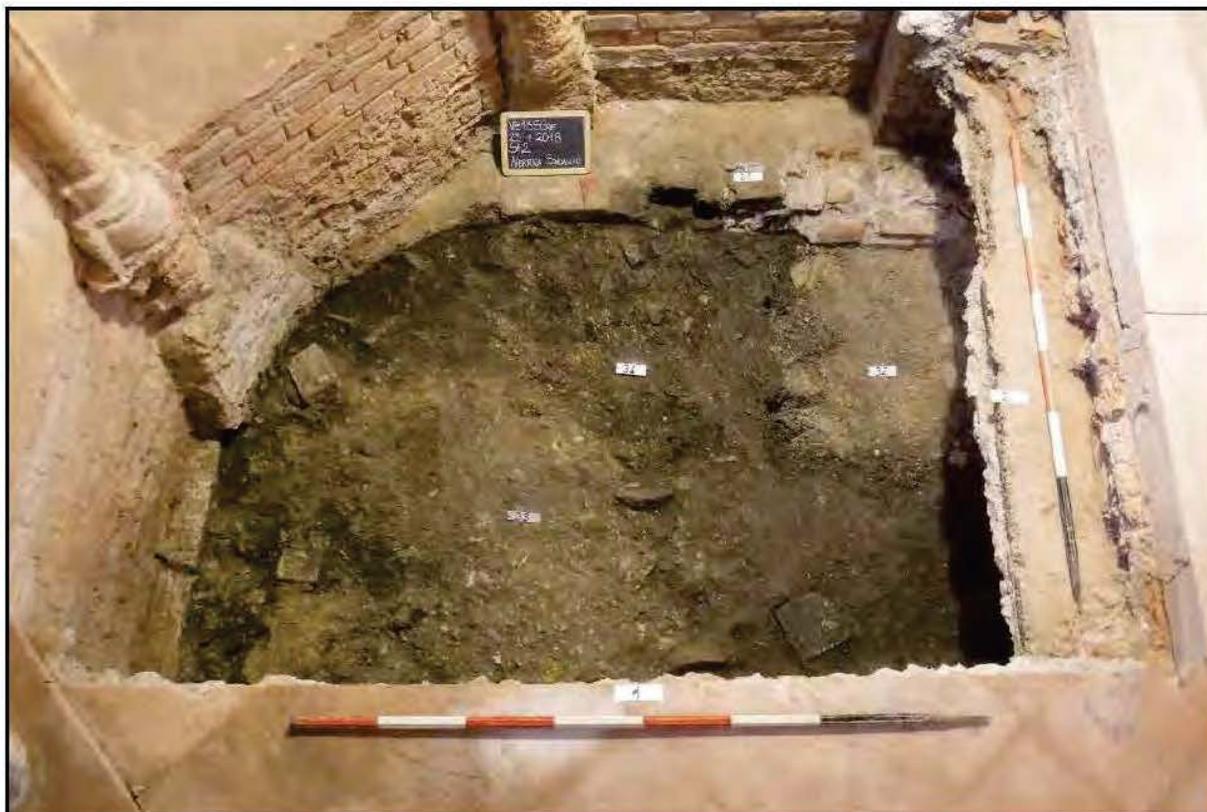
Figura 2 – *Panoramica della situazione dei riporti di età contemporanea documentati nel settore orientale del sondaggio, sotto i livelli della pavimentazione attuale.*

Nel primo caso, si tratta di una successione di unità di riporto (**USS 33, 34, 79 e 80**) poste a copertura di un rinforzo in calcestruzzo della fondazione del muro di fondo dell'abside (*fig. 2*). Entro questa sequenza è presente uno spesso deposito terroso (**US 34**) di colore bruno molto scuro – nerastro caratterizzato da una notevole presenza di detrito edilizio grossolano al cui interno sono inclusi frammenti di calcestruzzo, di piastrelle in impasto cementizio – alcune con decorazioni dipinte – frammenti di elementi elettrici in porcellana, vetri ed oggetti in ferro di manifattura contemporanea. Al di sotto di questa unità, sono presenti altre due falde costituite da riporti di matrici a tessitura più fine, pressoché prive di inclusi in un caso (**US 79**), più ricche di detrito di malte e laterizi nell'altro (**US 80**).

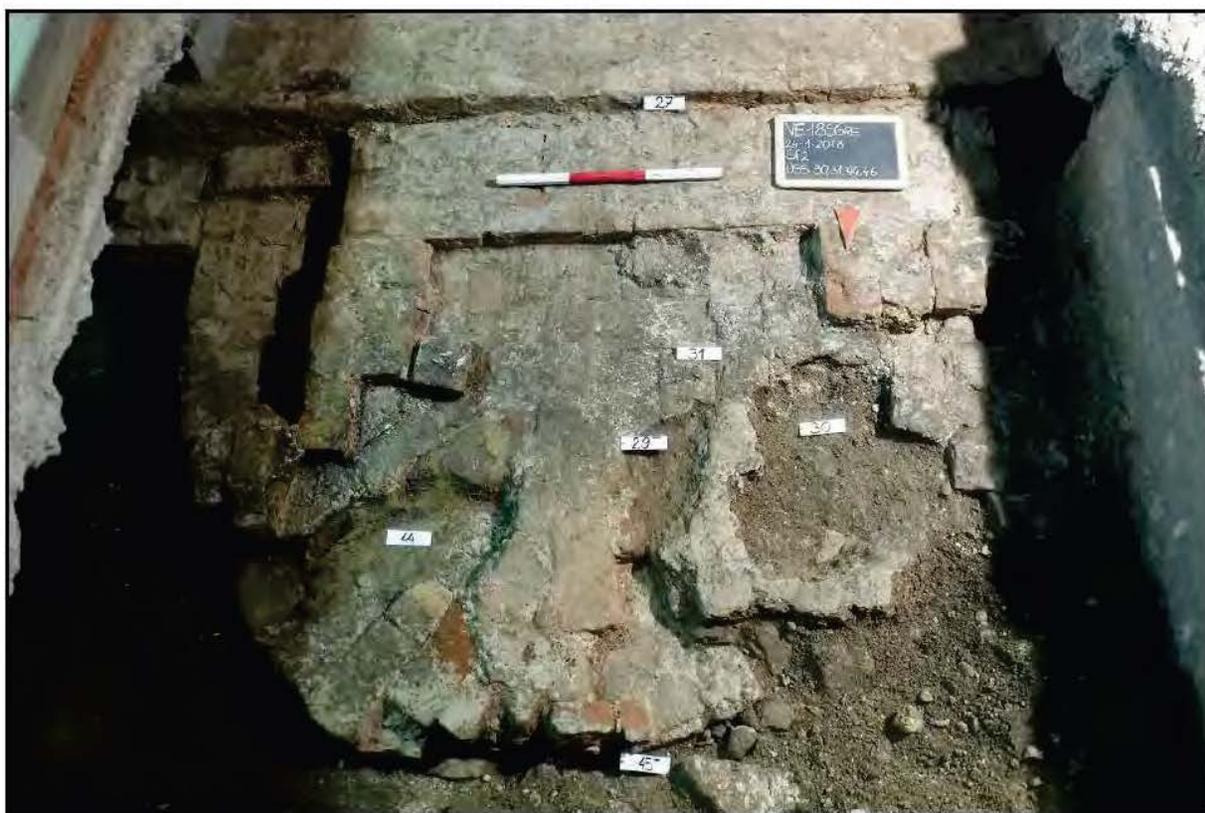
Figura 3 – Panoramica della fondazione in mattoni US 31 rinvenuta all'interno del settore ovest del sondaggio.

Nel settore ovest del saggio, invece, sono stati portati alla luce i resti di una possente fondazione muraria in mattoni (**US 31**), in parte emergente al di sotto di un livello terroso bruno associato a detrito edilizio di piccole dimensioni (**US 39**). La struttura muraria, poi esposta completamente, presenta una forma generalmente arcuata, con la convessità rivolta verso nord, ed è costruita in appoggio alla fondazione del muro di separazione tra l'abside centrale e quella laterale sinistra nella quale si trova il sondaggio (*fig. 3*). Il manufatto è formato da corsi sovrapposti di mattoni, tra i quali si riconoscono elementi aventi un modulo di 26,5X13X5 cm, legati da una malta sabbiosa di colore grigiastro chiaro, di consistenza tenace e ad alto tenore di calce, e si sviluppa in profondità per uno spessore di circa 1 m. Sulla superficie e lungo i margini della struttura è visibile una serie di intacchi di età contemporanea (**USS 29-**, **43-** e **45-**) che ne ha alterato la morfologia complessiva.

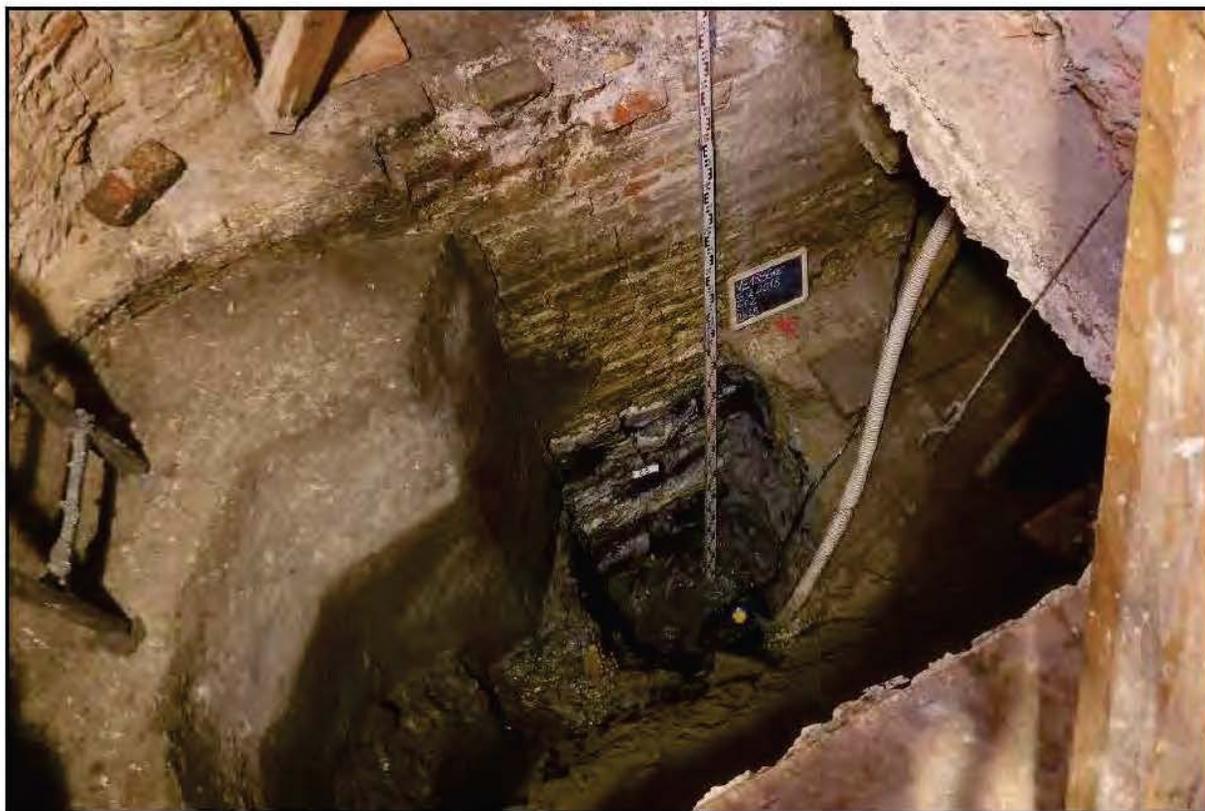
Figura 4 – *Profilo della fondazione US 28 fino al piano di posa e alla palificata di sostegno. Si osserva, sulla destra, il rinforzo in calcestruzzo della parte alta della struttura.*

A partire dal livello di base di questo manufatto, in uno spazio ristretto tra questo e la fondazione in mattoni **US 31**, è stato possibile scendere in profondità ed osservare nel dettaglio la parte più profonda della fondazione del muro di separazione con l'abside centrale (**US 28**), giungendo fino al piano di posa della struttura (fig. 4). Essa è costituita da una parte alta in mattoni disposti in orizzontale su corsi sovrapposti, variamente affiancati e legati da una malta sabbiosa di colore grigio molto chiaro, abbastanza tenace e ad alto tenore di calce (Tavola 8). Segue, verso il basso, una risega larga mediamente 0,55 m, sotto la quale la fondazione prosegue con una struttura in mattoni per altri 1,50 m. A partire da questa quota e fino al piano di imposta, la parte più bassa e profonda della struttura è costituita da corsi sovrapposti di blocchi di calcare di grandi dimensioni; gli spazi lasciati liberi tra gli elementi più grandi sono riempiti con frammenti di calcare di piccole dimensioni, tra i quali si osserva la presenza di mattoni quasi interi e frammentari. Il legante è costituito da una sorta di impasto limoso sabbioso di colore grigio chiaro ricco di noduli di calce, mentre non si riconosce la presenza di un vero e proprio livello di malta a legare gli elementi della parte bassa della fondazione. A livello del piano di imposta, la struttura è costruita su di una palificata lignea, apparentemente senza l'utilizzo di assi orizzontali tra questa e il primo corso di conci litici. Un prelievo di materiale ligneo è stato effettuato dalla palificata di base della fondazione.

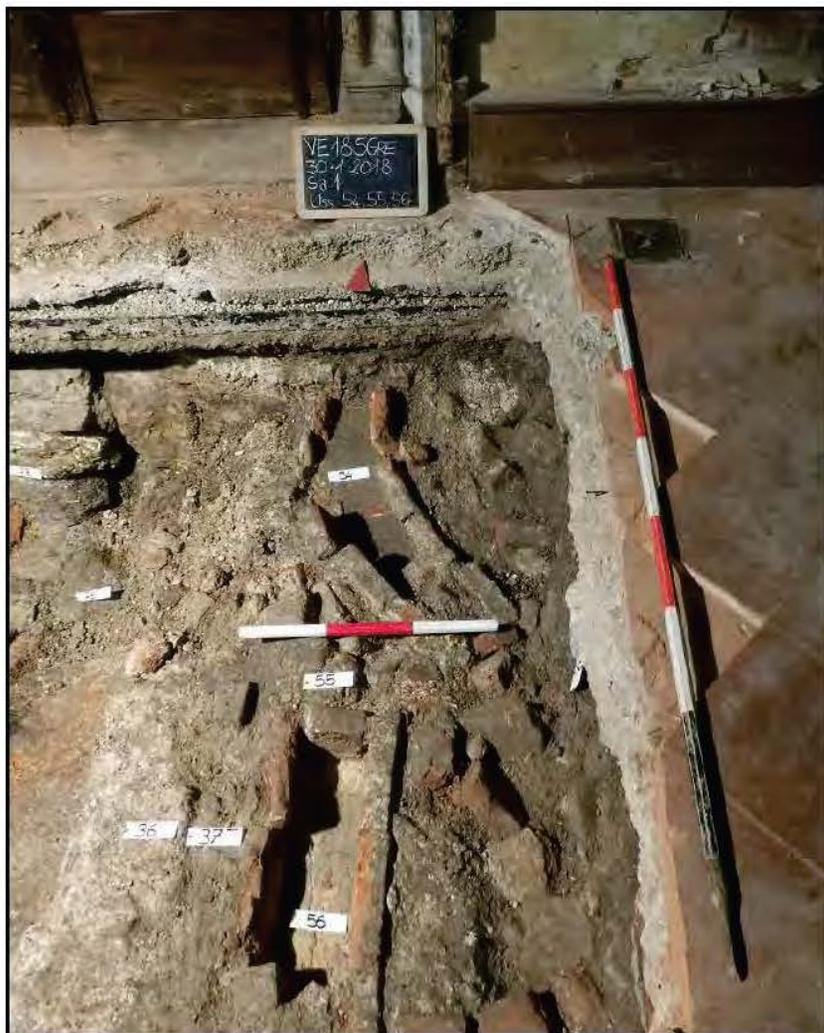
Figura 5 – *Panoramica delle strutture in mattoni rinvenute nel settore est del sondaggio, sotto i livelli della pavimentazione attuale.*

dove lo scavo si è interrotto dopo aver esposto compiutamente i resti di alcune strutture in mattoni (**USS 54 e 56**) legate ad uno scarico di detrito grossolano di laterizi (**US 55**). Dei due manufatti, il primo (**US 54**) sembra costituire il residuo di una canaletta in mattoni, situata presso l'angolo nord-est del sondaggio, che dalla fondazione del perimetrale nord della chiesa si sviluppa con andamento curvilineo verso il margine est dello scavo (*fig. 5*). La struttura è formata da una doppia fila di mattoni di recupero, disposti in verticale che poggiano su di un piano di mattoni disposti in orizzontale ed affiancati nel senso della lunghezza. Poco più a sud, un secondo elemento (**US 56**), forse la parte di una vaschetta, presenta caratteristiche costruttive analoghe ed utilizza la stessa tipologia di mattoni. Sul fondo di entrambi gli elementi non è presente alcun residuo che possa chiarirne le modalità di utilizzo.

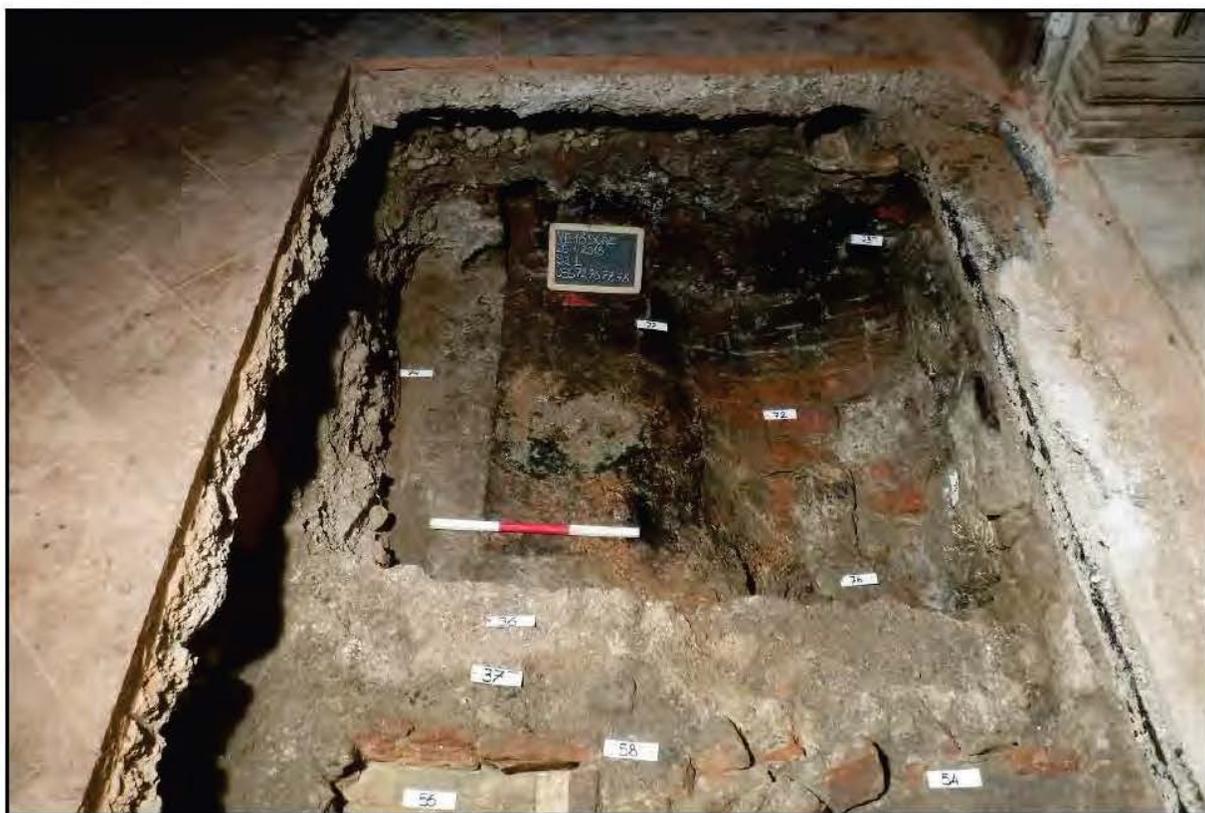
Figura 6 – Panoramica del settore ovest del sondaggio con la pavimentazione in pastellone US 77 e la struttura in mattoni US 72. Ben visibile sulla superficie del pavimento US 77 la traccia di malta del muretto US 171 che segna il riutilizzo della struttura come superficie di fondo di alcune strutture tombali interrate.

Nel settore ovest del sondaggio, lo scavo è proseguito un po' più in profondità con la rimozione dell'unità 36 (fig. 6). Con questa operazione è stato possibile mettere in luce una serie di contesti strutturali sovrapposti, diacroni, costituiti principalmente dal lacerto di una pavimentazione in pastellone (US 77) e dal residuo di un piano in mattoni (US 72) addossato alla fondazione del perimetrale nord della chiesa (US 78). Di questi elementi, il più recente è la struttura in mattoni US 72 che è formata da un piano in cui gli elementi sono disposti in orizzontale su file parallele, affiancati nel senso della larghezza e legati da una malta sabbiosa biancastra e di consistenza poco tenace⁵. Lungo la parete ovest del sondaggio si conserva anche il lacerto di un piccolo muro in mattoni che doveva costituire la chiusura della struttura in questa direzione. Dal punto di vista interpretativo, sembra trattarsi di un elemento interrato al di sotto della pavimentazione della chiesa, di realizzazione posteriore a quella dell'edificio quattrocentesco, ma di incerta attribuzione cronologica specifica.

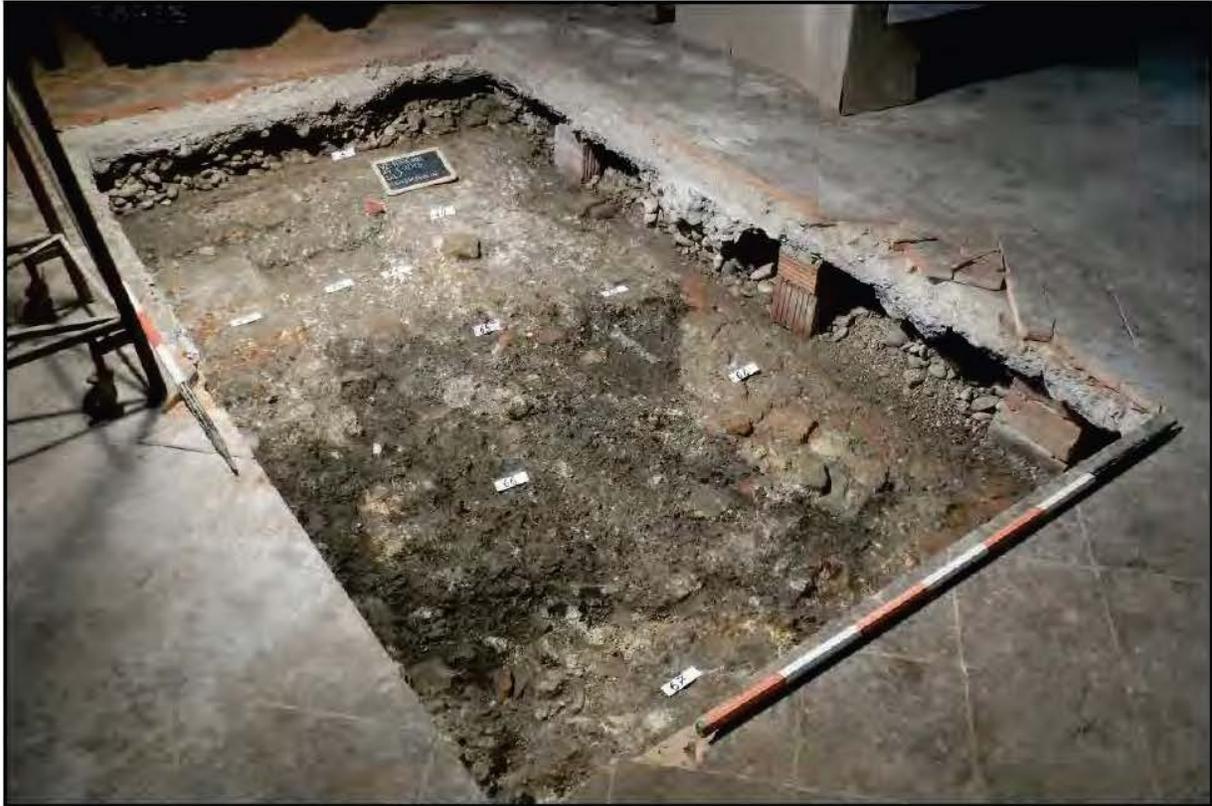
Figura 7 – Panoramica della situazione messa in luce all'interno del sondaggio dopo la rimozione dei livelli della pavimentazione attuale. Si osserva al centro la macchia nerastra dello scarico di scorie US 66.

Si è proceduto con la rimozione della pavimentazione attuale (**US 1**) su tutta l'area del sondaggio, unitamente al sottofondo in calcestruzzo ed un vespaio in ciottoli (**US 2**), per uno spessore medio complessivo che si aggira attorno a 0,42 m. E' stato così messo in luce un livello di terriccio bruno con detrito sminuzzato di malte e laterizi (**US 39**) con la cui rimozione è stato esposto un contesto formato da alcuni resti di strutture murarie in mattoni (**US 64**, **68** e **69**) e da un'ampia falda di scarico di materiale carbonioso (**US 66**) ricco di scorie metalliche bollose (*fig. 7*). Tale deposito, contenuto all'interno di una fossa ampia ed irregolare (**US 65-**), copre parzialmente i resti poco leggibili di una struttura in mattoni (**US 68**), forse la traccia della fondazione di un muro di piccole dimensioni, ed è a sua volta in parte ricoperto da un contesto formato da frammenti di mattone disposti di piatto (**US 64**), pertinente forse ad una sorta di piano pavimentale provvisorio.

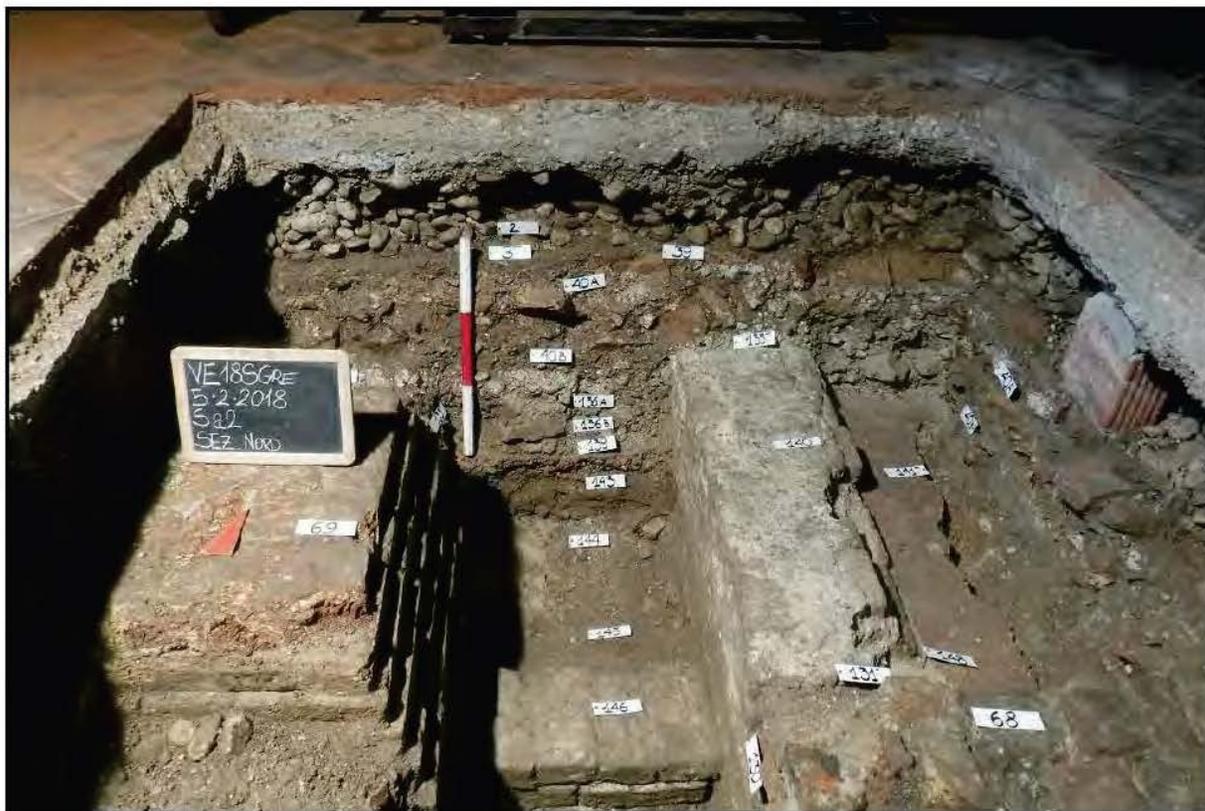
Figura 8 – La successione di elementi strutturali documentata nel settore nord del sondaggio dopo la rimozione di una spessa successione di unità di detrito edilizio.

fatto a spese di uno spessore pluristratificato di macerie edilizie (**US 136**), esito della distruzione parziale di un più antico contesto strutturale. Questo si presenta articolato in un segmento di una fondazione muraria nord-sud (**US 140**), in due lacerti di due pavimentazioni in pastellone (**USS 139 e 148**) disposti, a quote differenziate, ai due lati della fondazione e da un setto murario in mattoni (**US 146**), anch'esso in appoggio alla fondazione **US 140** (*fig. 8*). Il lacerto di pavimentazione posto a est della fondazione US 140 si trova circa 0,15 m più in alto di quello posto a ovest. Da un punto di vista topografico, questi elementi più antichi della sequenza costituiscono la prosecuzione verso sud di analoghi elementi messi in luce all'interno del vicino sondaggio Sf1 (*cfr. infra*) e, nel caso del pavimento US 148, sono confrontabili anche dal punto di vista altimetrico con la pavimentazione US 77, rinvenuta all'interno del sondaggio Sa1 (*cfr. supra*).

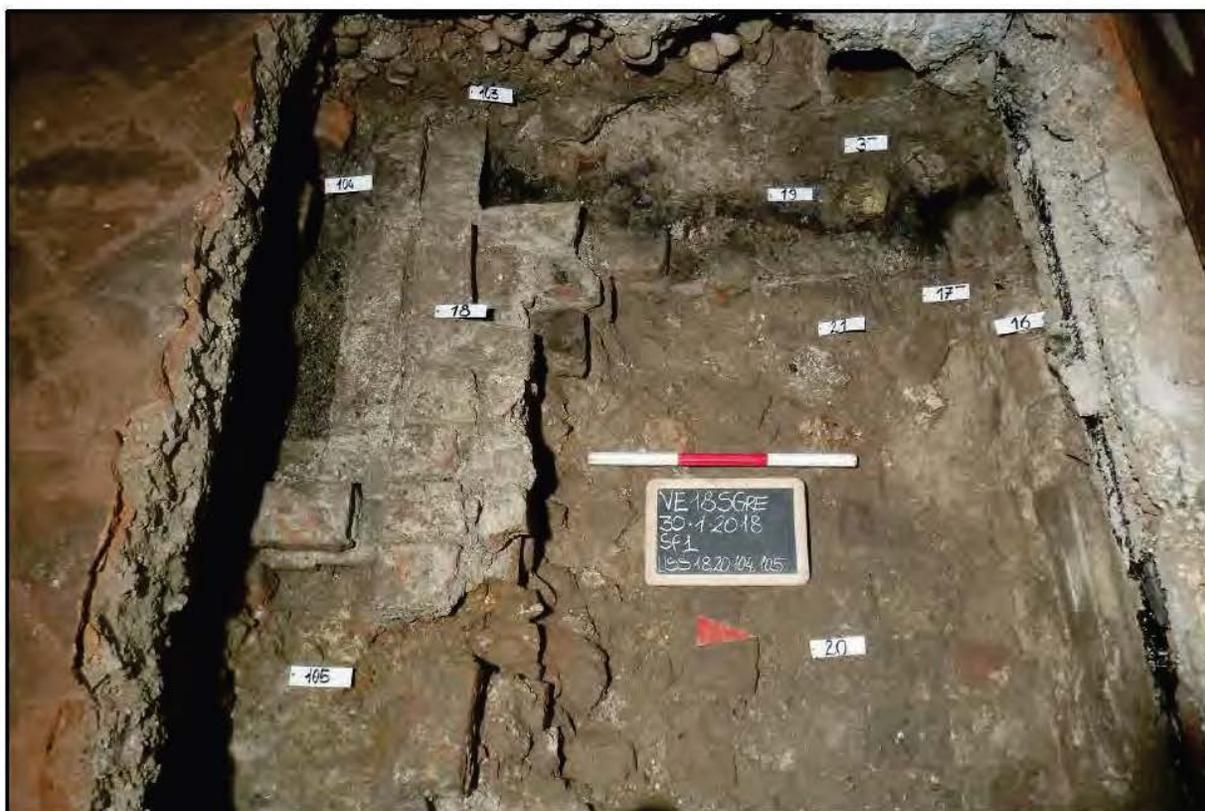
Figura 9 – Panoramica della struttura in mattoni US 18 rinvenuta all'interno del sondaggio sotto i livelli della pavimentazione attuale e ad US 103.

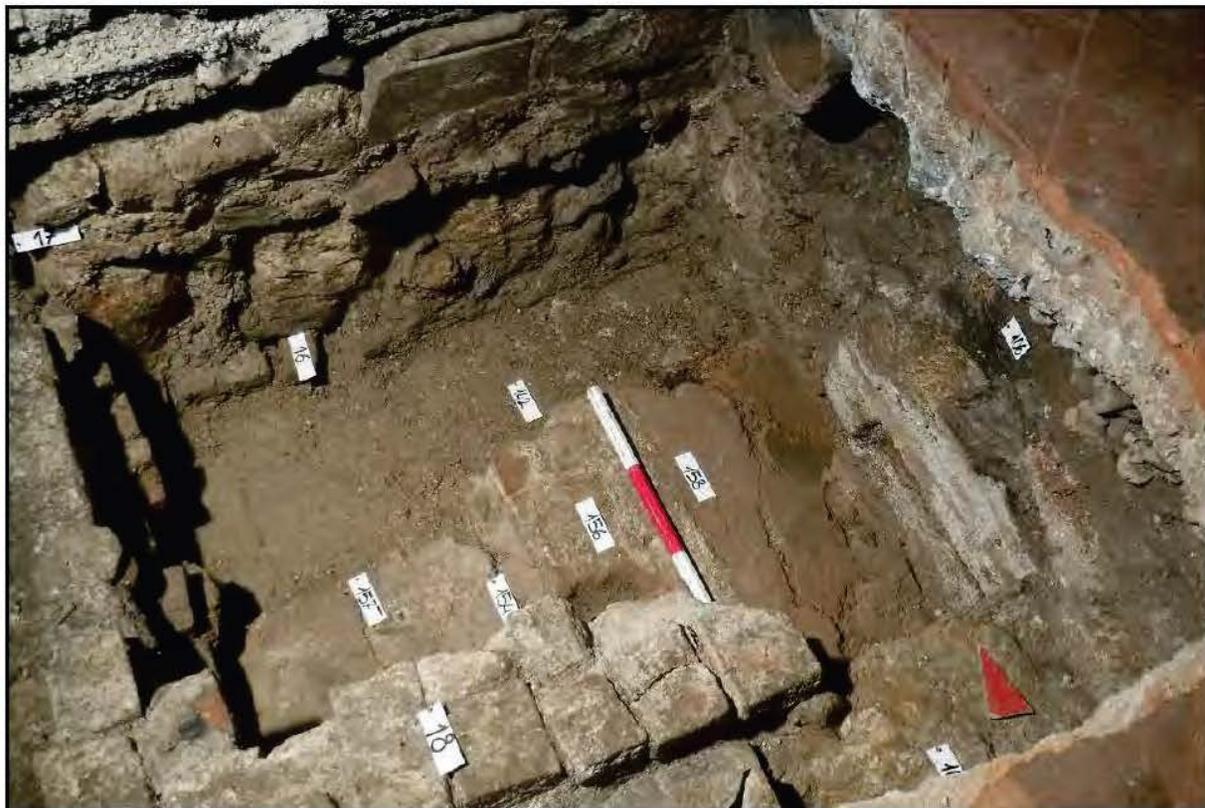
Figura 10 – Panoramica dei lacerti di pavimentazioni in pastellone rinvenuti a lato della fondazione muraria US 156.

Lo scavo in profondità è stato eseguito quindi nello spazio lasciato libero dalle strutture con la rimozione di una serie di unità di detrito (**USS 21 e 142**) sotto le quali è emerso un contesto strutturale costituito da un segmento di una fondazione muraria nord-sud (**US 156**) e dai lacerti di due pavimentazioni in pastellone (**USS 154 e 158**), situati ai due lati di essa a quote differenziate (*fig. 10*). Il pavimento posto a est della fondazione **US 156** si trova circa 15 cm più in alto rispetto a quello situato a ovest della struttura.

177) ed è costipato ai lati da una serie di falde di detrito a diversa composizione (**USS 174, 175 e 176**) sopra le quali sono state stese le pavimentazioni in pastellone **USS 154 e 158**.

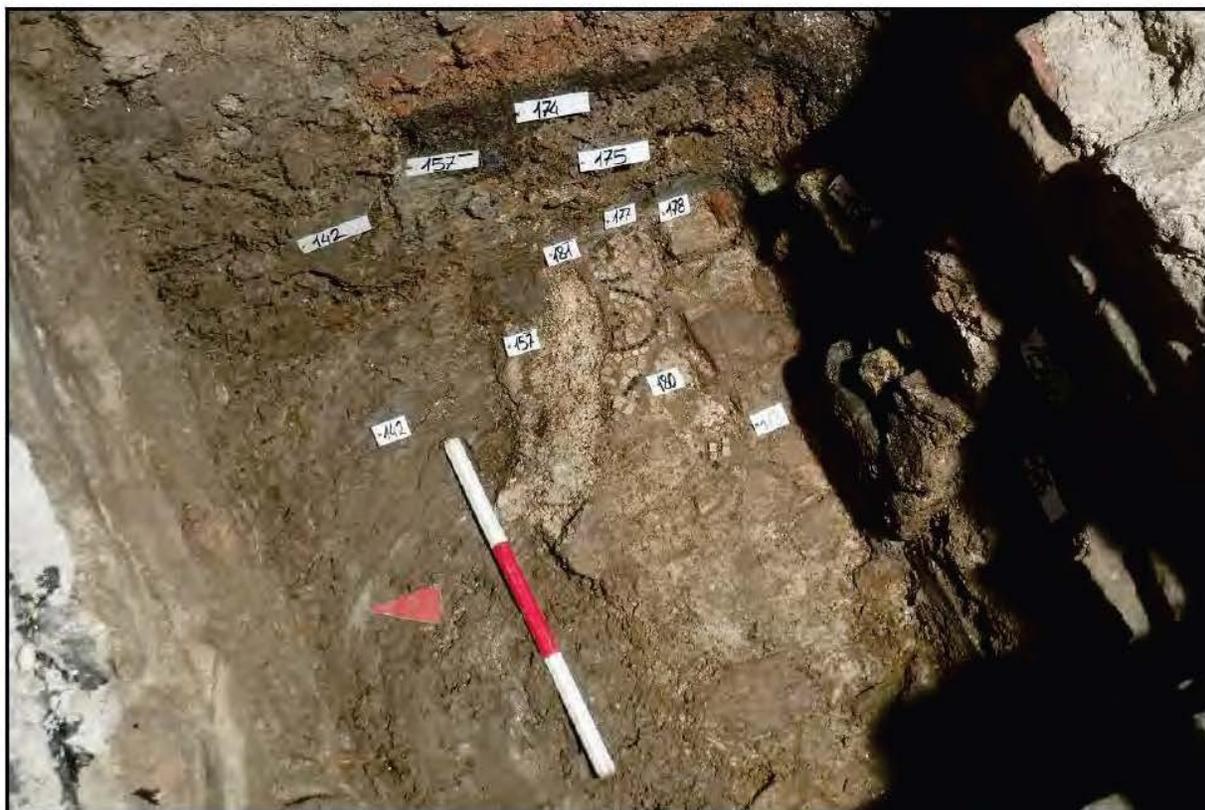
Figura 11 – Il lacerto di pavimentazione musiva in tessere bianche e nere rinvenuta sul fondo del sondaggio.

Dalla rimozione di tutte queste unità è emerso un lacerto di una pavimentazione a mosaico in tessere bianche e nere (**US 180**) collegata con i resti di una fondazione muraria in mattoni (**US 179** – *fig. 11*). Entrambe le strutture sembrano realizzate con materiale di reimpiego di probabile manifattura romana e sembrano attribuibili in via preliminare ai resti di una fase molto antica dell’impianto edilizio della chiesa. Il mosaico è composto da una campitura di fondo in tessere bianche che presentano una colorazione con toni che variano dal bianco al bianco rosaceo intenso. Queste ospitano un motivo decorativo in tessere nere che definiscono dei motivi circolari, arricchiti all’interno da un motivo sempre circolare, ma di dimensioni molto più piccole. Il pavimento musivo, oltre ad essere stato intaccato dalla fossa di impianto della fondazione del perimetrale nord della chiesa attuale, si presentava già fortemente abraso (**US 181-**) al momento della stesura del livello sabbioso **US 177**.

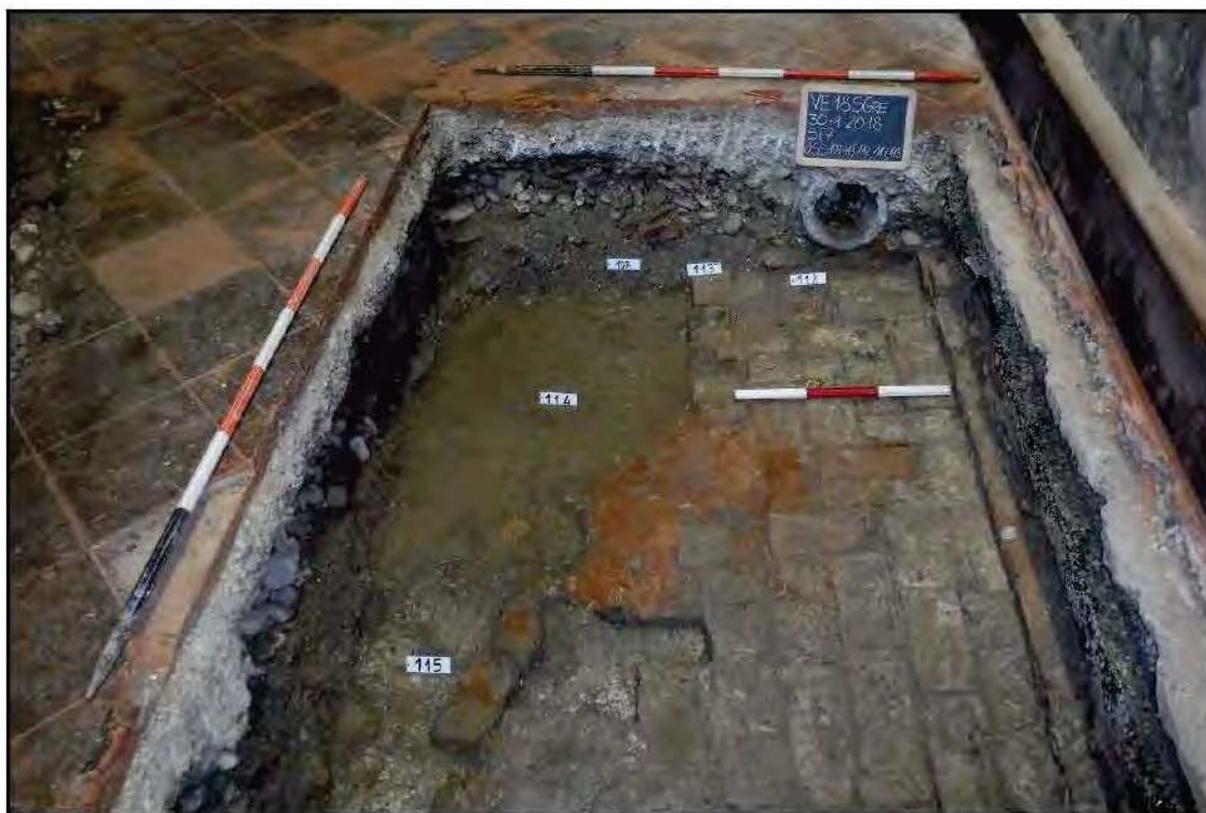
Figura 12 – Panoramica della struttura in mattoni US 112 rinvenuta sotto i livelli della pavimentazione attuale e US 107.

All'interno del sondaggio in discorso, si è proceduto con la rimozione della pavimentazione attuale (**US 1**) su tutta l'area dello scavo, unitamente al sottofondo in calcestruzzo e ad un vespaio in ciottoli (**US 2**), per uno spessore medio complessivo che si aggira attorno a 0,43 m. E' stato così esposto, e successivamente rimosso, un deposito di detrito edilizio (**US 107**) posto a copertura dei resti di una strutturazione in mattoni (**US 112**) di probabile età ottocentesca, o più tarda (*fig. 12*). Il contesto,

probabilmente identificabile con il lacerto di una pavimentazione, è formato da mattoni di riutilizzo⁷, disposti di piatto, variamente affiancati e legati da una malta sabbiosa di colore biancastro di consistenza abbastanza tenace. Gli elementi sembrano disegnare sulla superficie una sorta di motivo concentrico ripetuto, che si conclude in prossimità della parete dell'edificio con una piccola risega formata da un corso singolo di mattoni affiancati nel senso della larghezza. La struttura è ancora ricoperta, nel settore ovest, da una stesura discontinua di malta sabbiosa di colore grigiastro, di consistenza tenace, sulla quale sono presenti le impronte di alcuni mattoni. Tale livello, che raggiunge a tratti uno spessore di poco più di un centimetro, sembra corrispondere ad un'area in cui doveva essere presente un qualche elemento in elevato sul pavimento. La struttura **US 112** è lacunosa sia lungo il margine nord, che su quello ovest, mentre ad est presenta un margine finito, rettilineo. Essa poggia su di un sottile livello sabbioso, tabulare, compatto di colore verdastro (**US 114**) che a sua volta è steso su di un riporto di pochi centimetri di spessore, composto da una miscela di malte e laterizi frammentari (**US 115**).

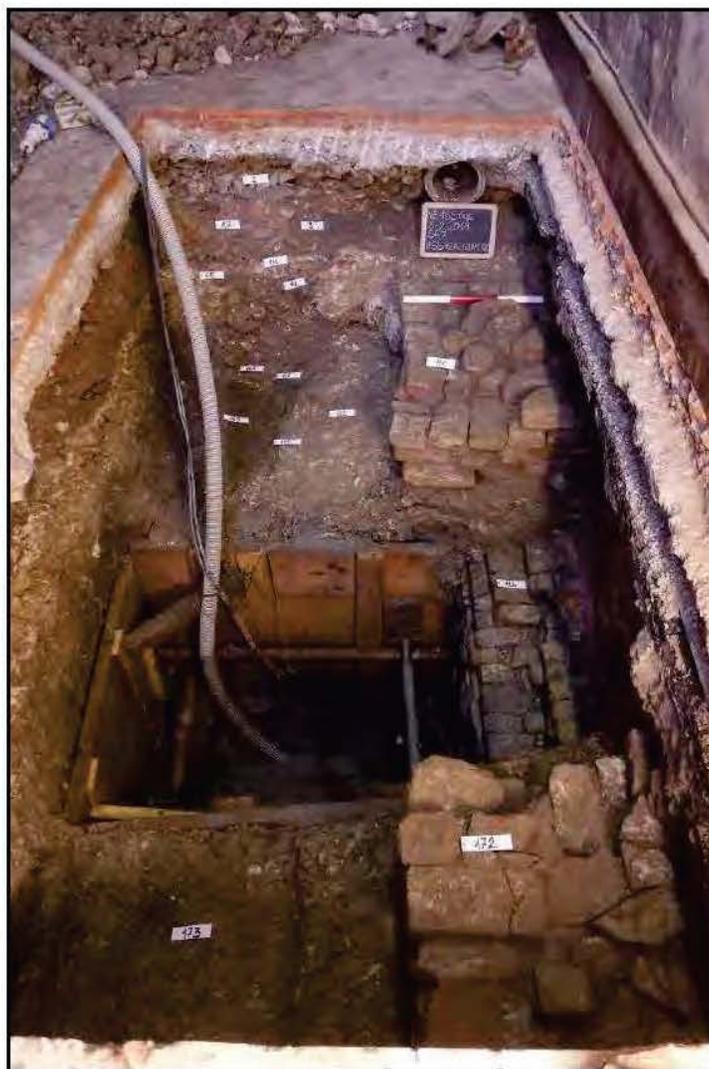
Figura 13 – La situazione delle strutture presenti all'interno del sondaggio alla fine delle operazioni di scavo. Si osserva la presenza di due fondazioni rettangolari in mattoni (USS 161, 172) poste a ridosso della fondazione del perimetrale sud della chiesa.

In accordo con la Direzione Scientifica, i resti di questa strutturazione sono stati rimossi dopo essere stati opportunamente rilevati. È emersa una situazione caratterizzata dalla presenza di un plinto in mattoni (**US 161**) posto a ridosso della fondazione del muro perimetrale attuale della chiesa, all'interno di uno spesso deposito di detrito edilizio. La presenza di questo elemento ha imposto un allargamento del sondaggio verso ovest per poter proseguire in sicurezza con lo scavo in profondità; con questa operazione è stato messo in luce un secondo plinto in mattoni (**US 172**), analogo al primo per dimensioni, fattura e posizione stratigrafica (*fig. 13*).

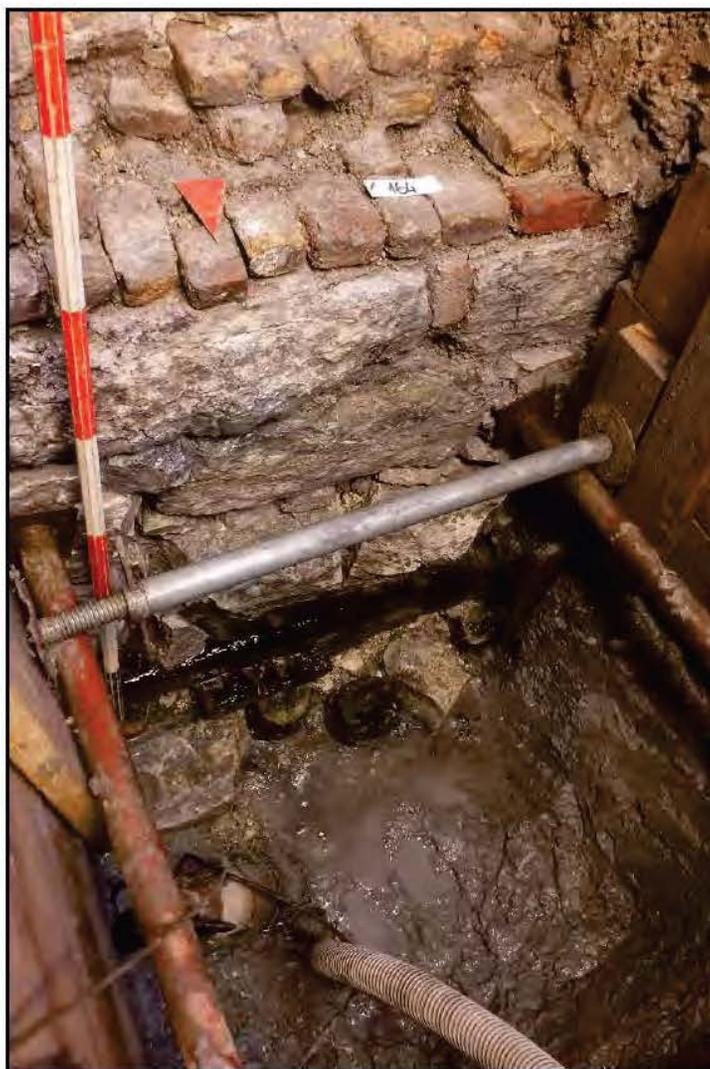
Figura 14 – *Il prospetto della fondazione US 164 con la strutturazione in legno rilevata all'altezza del piano di posa della struttura. E' presente un doppio ordine di tavole sostenute da una palificata lignea.*

Si è deciso di proseguire lo scavo nello spazio lasciato libero tra i due elementi strutturali, mettendo in sicurezza le pareti della trincea rese instabili dalla risalita dell'acqua. Alla fine dell'intervento è stato possibile esporre la fondazione del muro perimetrale meridionale della chiesa attuale (**US 164**) fino al piano di posa (*fig. 14*); la struttura si compone di una parte alta costituita da una risega a gradini che sporge di circa 0,45 m dall'alzato murario del perimetrale meridionale e che è formata da mattoni di piccole dimensioni (16,5X8X4,5/5 cm), di un modulo compatibile con quello dell'altinella veneta, misti a più scarsi mattoni di altre dimensioni e di modulo non rilevabile (Tavola 8).

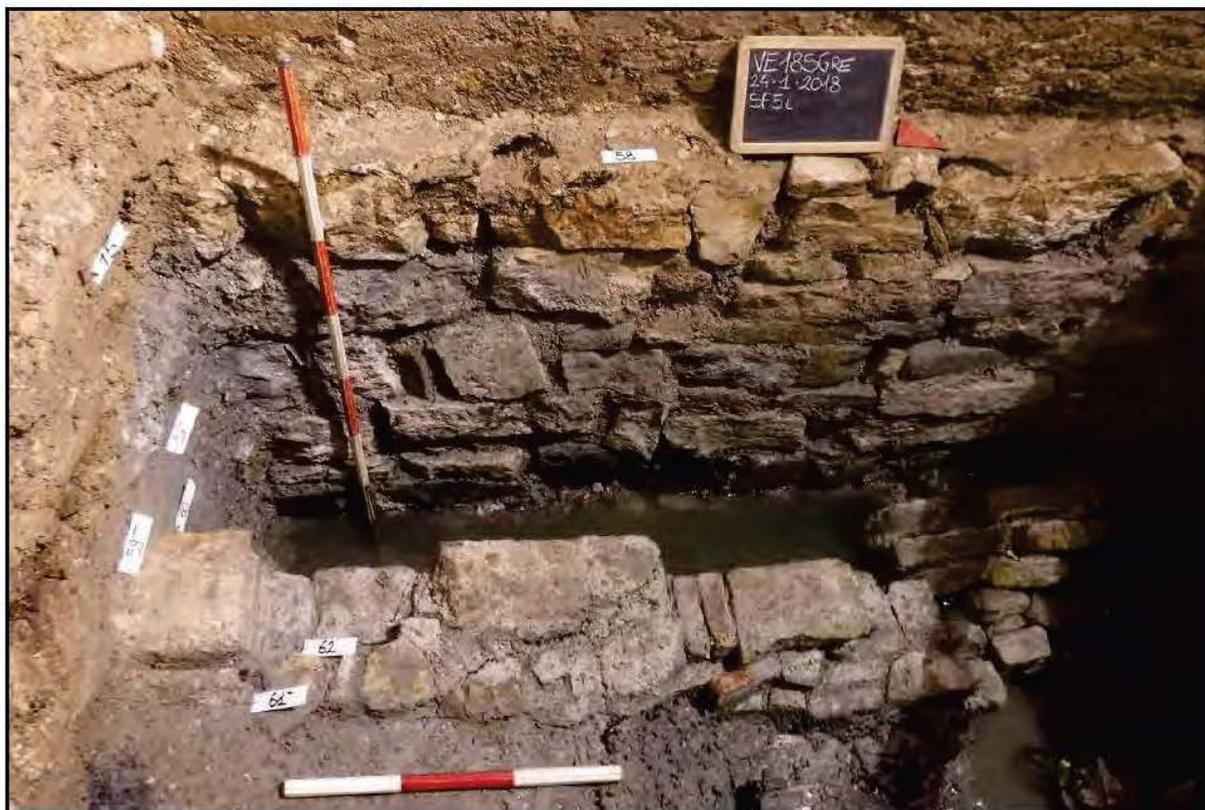
Figura 15 - La struttura muraria US 62 parzialmente distrutta dalla fossa di impianto della fondazione US 58 del muro perimetrale ovest della chiesa. La struttura riutilizza alcuni mattoni ed elementi di semicolonne in cotto di manifattura romana.

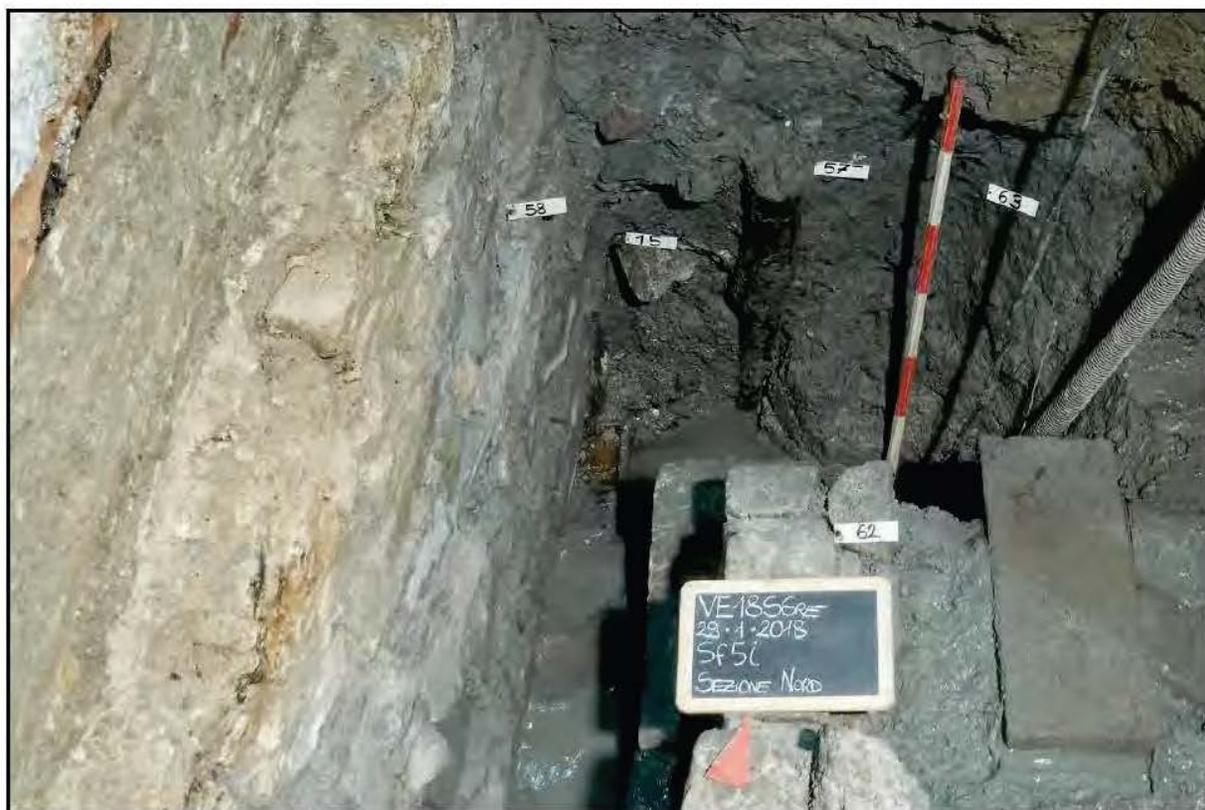
Figura 16 – Particolare della fossa di impianto della fondazione **US 58** rinforzata lungo il margine mediante l'infissione di un palo ligneo.

quello della lunghezza, e legati da una malta sabbiosa di colore grigio chiaro, di consistenza poco tenace e a basso tenore di calce. Si è osservato come la struttura impieghi sia mattoni ed elementi di semicolonne in cotto di chiara manifattura romana, sia mattoni di piccole dimensioni (24X13X5 cm) identificabili in via generica come "altinelle", unitamente ad alcune lastre calcaree che ne formano la superficie di fondo. In corrispondenza dell'estremità nord, parte del manufatto si presenta in crollo all'interno della fossa di impianto della fondazione **US 58**, fossa che, nella sua prosecuzione oltre il limite settentrionale del sondaggio, risulta essere stata rinforzata mediante l'infissione di alcuni pali di legno. In corrispondenza della sezione nord del sondaggio, infatti, è stato possibile osservare uno di questi elementi posti lungo l'interfaccia del taglio (fig. 16).

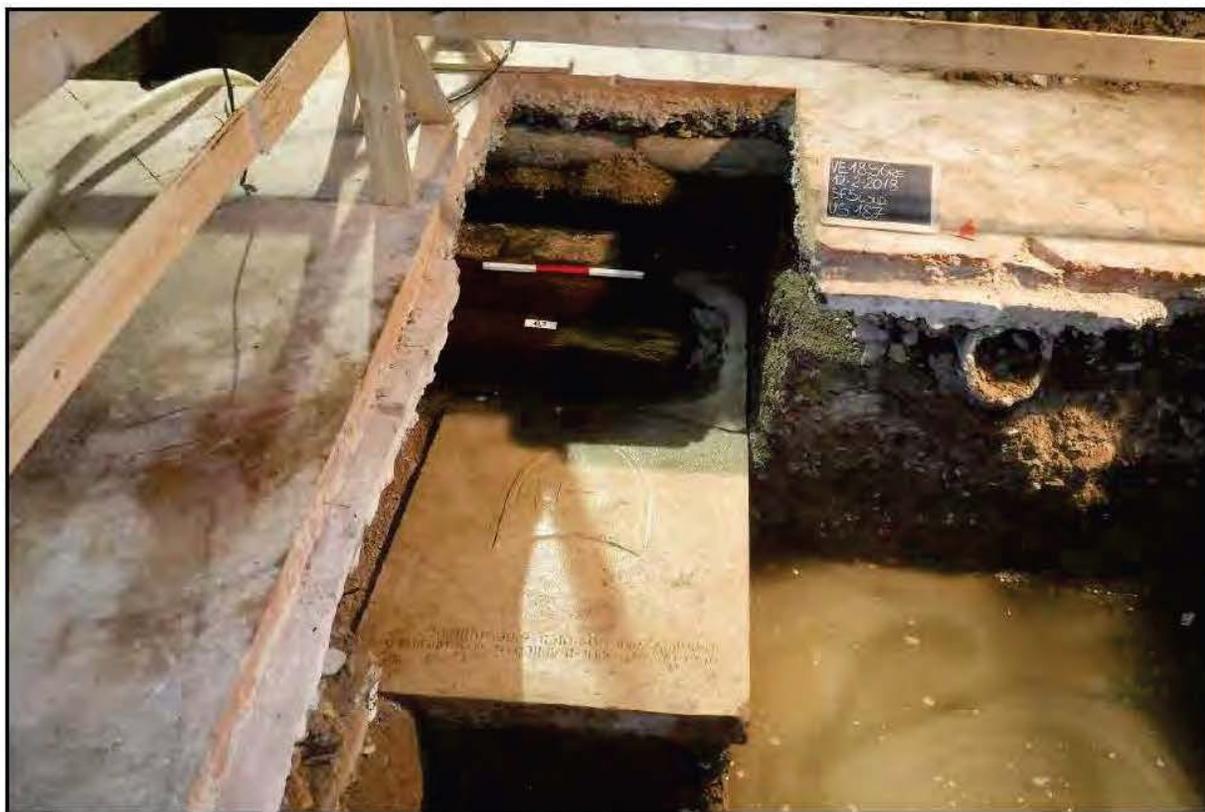
Figura 17 – Panoramica della strutturazione US 187 con la lastra di calcare spezzata in prossimità del punto di appoggio degli elementi.

Come anticipato in precedenza (cfr. *supra* cap. 1), il sondaggio Sf5i, previsto in origine di dimensioni maggiori, è stato "sdoppiato" realizzando una nuova trincea di scavo (Sf5i sud) più spostata verso sud-est (Tavola 1). Qui, come di consueto, si è proceduto con la rimozione della pavimentazione attuale (**US 1**) su tutta l'area del sondaggio, unitamente al sottofondo in calcestruzzo e ad un vespaio in ciottoli (**US 2**), per uno spessore medio complessivo che si aggira attorno a 0,43 m. Sotto i livelli attuali sono state poi rimosse alcune falde di detrito edilizio (**US 98** e **100**) ed è stata messa in luce una lastra iscritta in calcare, posta in giacitura secondaria sulla superficie di uno spesso riporto terroso bruno verdastro (**US 101**). La lastra, situata in corrispondenza dell'angolo nord occidentale del sondaggio e che fuoriesce dai limiti originari dello scavo, presenta nella parte alta una scritta in caratteri gotici disposta su due righe sovrapposte e al cui interno è stato possibile leggere una data (1425) e il nome di un Giacomo da Ponte. Alla stessa famiglia sembra riferirsi lo stemma scolpito nella parte centrale della lastra (*fig. 17*).

proporre un'attribuzione cronologica e funzionale a quel contesto strutturato a tecnica mista (**US 187**) documentato all'interno del sondaggio Sf5i sud (*fig. 17*). L'evidenza, composta come visto da una lastra iscritta di calcare, da un segmento di muratura in mattoni e da due tronchi disposti in orizzontale, corrisponde ad un punto del settore meridionale della chiesa, prossimo all'angolo nord ovest, in cui è documentata l'esistenza di un plinto di sostegno ad una sorta di ballatoio addossato al muro di facciata dell'edificio, e il piano di partenza di una delle scale in legno di accesso alla struttura.

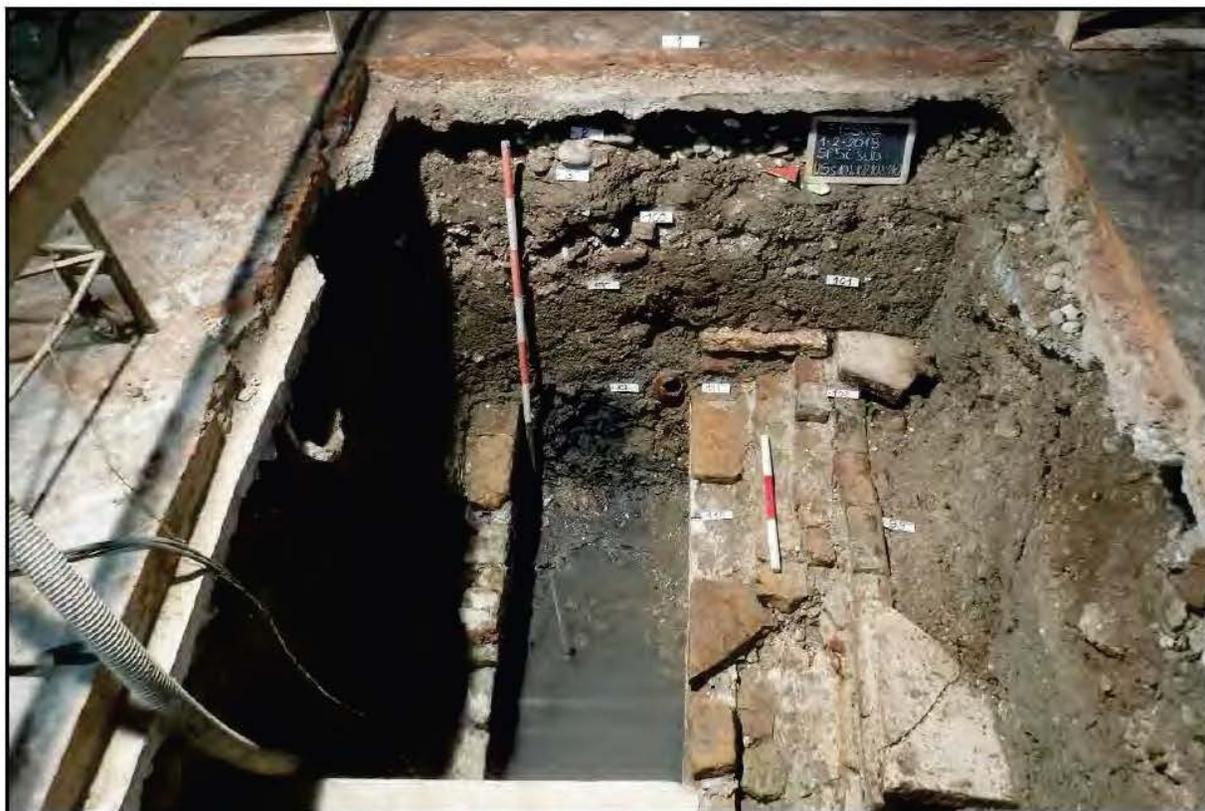
Figura 18 – *Panoramica delle due strutture tombali rinvenute sul fondo del sondaggio. Sulla struttura di destra è ancora conservata parte della lastra di copertura.*

La struttura **US 102** è realizzata in parziale sovrapposizione al margine meridionale di una seconda struttura di forma e funzione analoghe (**US 110**) rinvenuta ad una quota topografica più bassa rispetto alla precedente (*fig. 18*). La struttura in questione è di forma rettangolare, orientata in senso est-ovest, ed è costituita da una muratura di cui sono visibili i lati lunghi nord e sud e parte del lato corto occidentale. È formata da filari sovrapposti di mattoni interi e frammentari, variamente affiancati e legati da una malta sabbiosa biancastra di consistenza tenace e ad alto tenore di calce. La porzione più esterna della parete meridionale si sviluppa con una sorta di struttura "a sacco" formato da un getto di malta che ingloba frammenti litoidi e di laterizio. Tra gli elementi che formano le pareti della struttura si riconoscono frammenti di grandi dimensioni di mattoni di chiara manifattura romana e mattoni di più piccole dimensioni, di modulo non rilevabile, ma di morfologia analoga a quella delle cosiddette "altinelle". L'interno della struttura è completamente riempito dall'unità 108 che è stata rimossa fino al raggiungimento della quota massima prevista dallo scavo (-1,50 m dalla superficie di posa del vespaio della pavimentazione attuale della chiesa).
