**Restauro, adeguamento funzionale ed
allestimento del Museo d'Arte Orientale
nell'ex Chiesa di San Gregorio, Venezia.
Espressione di parere per il perfezionamento
dell'Intesa Stato-Regione di cui all'art. 3 del
DPR 383/1994.**

**RICHIESTA DI DEROGA ALL'ART. 37 DEL REGOLAMENTO
EDILIZIO**

**OGGETTO: VENEZIA, Ex chiesa e canonica di San Gregorio, Dorsoduro 170 N.C.T – Fg. 14 part.
2373-2818
RICHIESTA DI VARIANTE URBANISTICA**

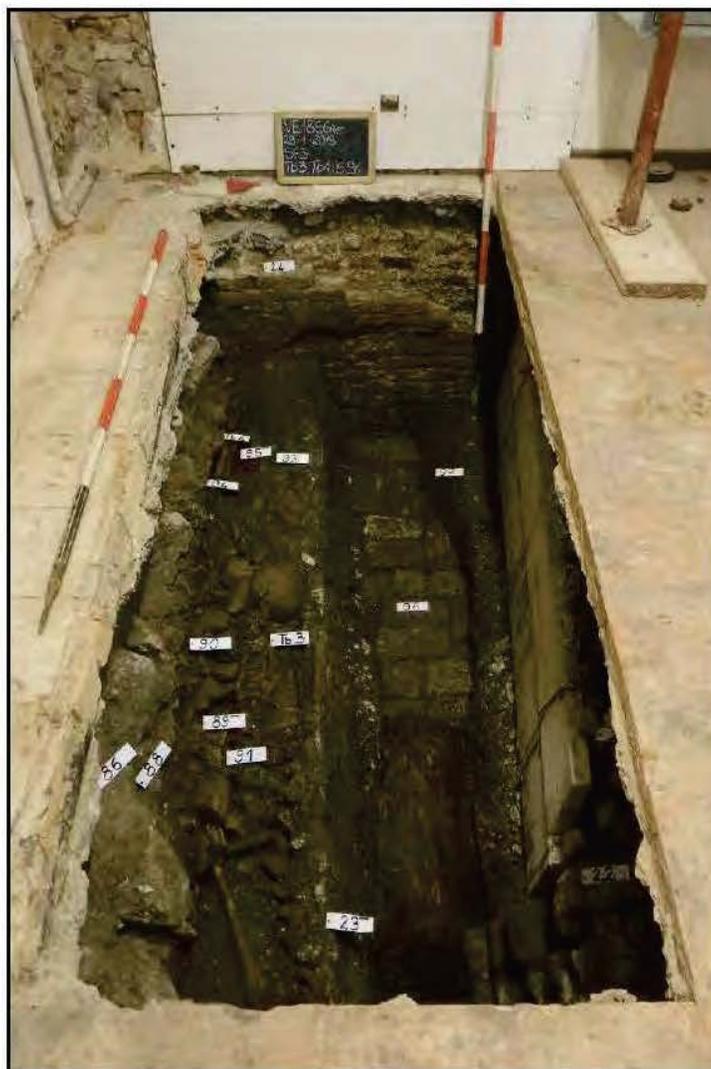
Figura 19 – Panoramica della situazione presente all'interno del sondaggio dopo la rimozione di un segmento della muratura **US 22**. Sulla sinistra si osserva la presenza della sepoltura ad inumazione della tomba 3.

Su indicazioni della Direzione Scientifica, le indagini sono proseguite con lo smontaggio del segmento est-ovest della struttura muraria **US 22**, che veniva a trovarsi esattamente al centro dell'area del sondaggio (*fig. 19*). Così facendo è stato

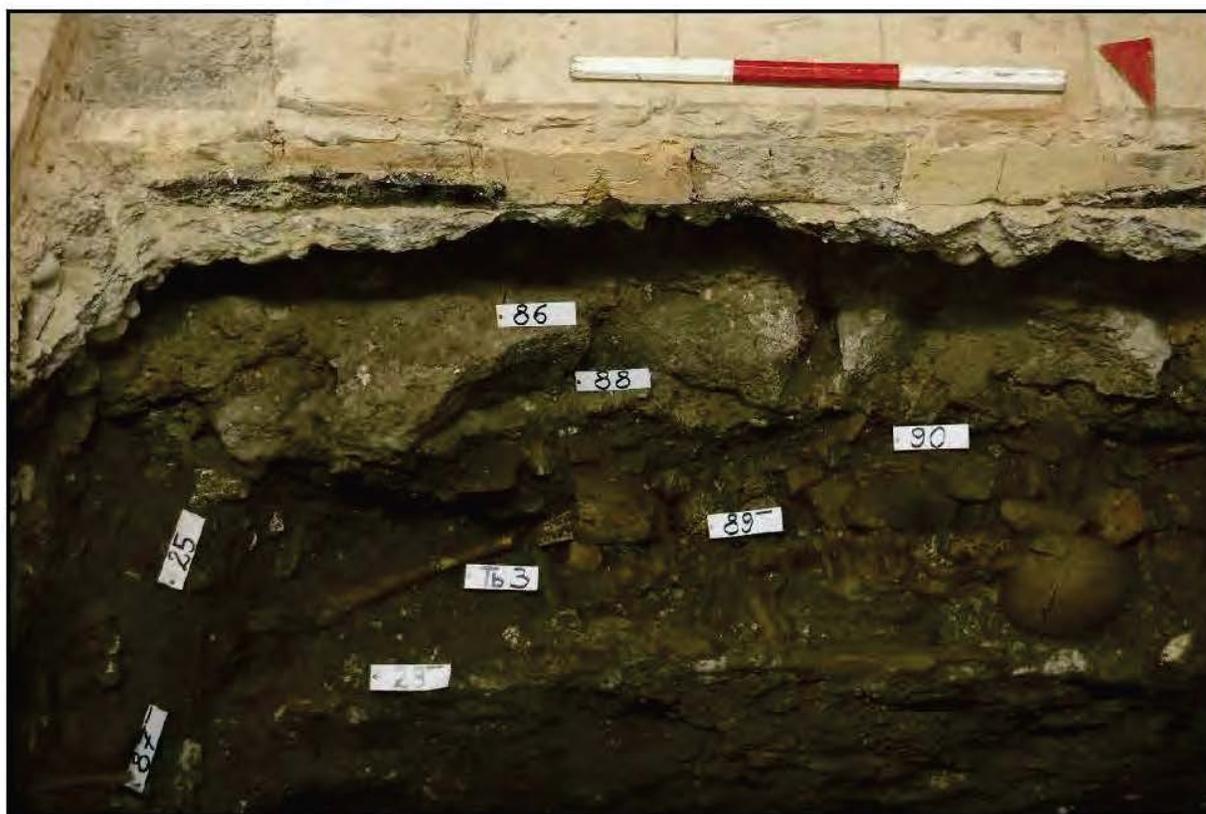
Figura 20 – I resti scheletrici documentati all'interno della tomba 3.

Dopo l'eliminazione del segmento murario est-ovest, l'indagine è proseguita principalmente nel settore meridionale del sondaggio, all'esterno della struttura **US 22**, dove è emersa una sequenza di sepolture ad inumazione fittamente sovrapposte al cui interno, tra le tombe, sono stati rinvenuti i resti di una cassa lignea (**US 169**) contenente le ossa di riduzione di altre sepolture (**US 94 = 126**). Di tutta la successione è stata esposta, documentata e rimossa solo la sepoltura più superficiale (tomba 3), mentre gli altri contesti sono stati solo esposti e documentati e lo scavo è stato interrotto (*fig. 20*).

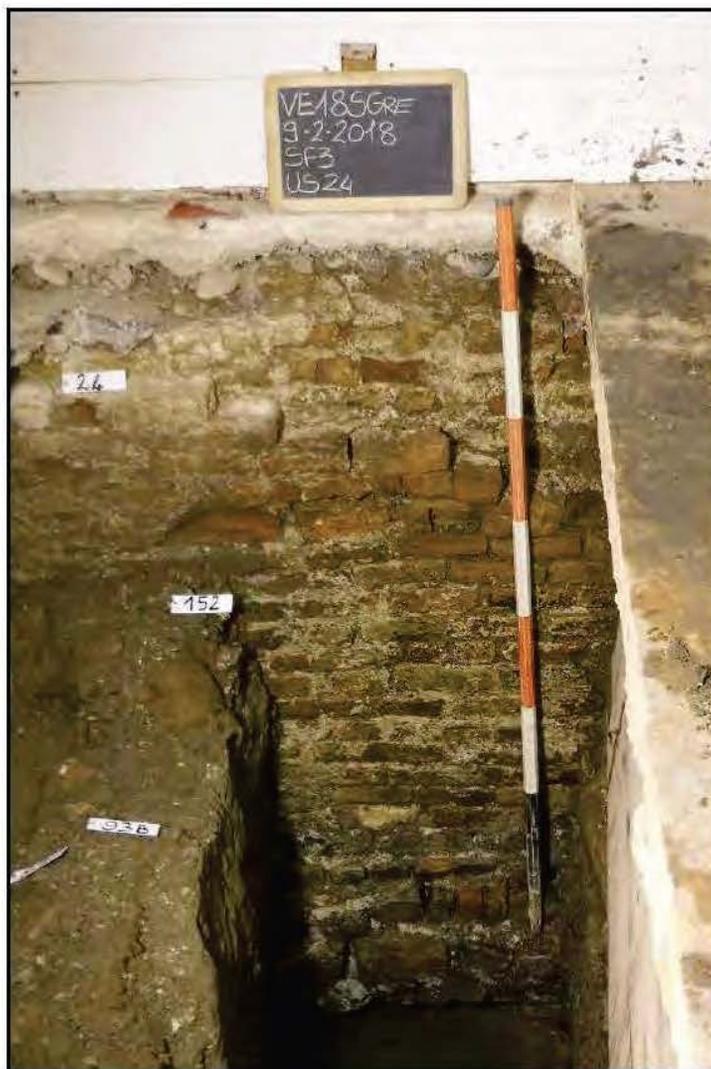
Figura 21 – Prospetto della fondazione muraria US 24 alla fine dell'indagine nel sondaggio Sf3.

Il piano di posa della fondazione **US 24** è stato raggiunto a circa 1,70 dalla superficie del piano pavimentale attuale ed è stato possibile documentarne un prospetto (*fig. 21* - Tavola 8). La struttura è formata da corsi sovrapposti di mattoni disposti di piatto, affiancati prevalentemente nel senso della larghezza e legati da una malta sabbiosa biancastra di consistenza poco tenace e ad alto tenore di calce. Tra gli elementi si riconosce un modulo di 17X8,5X4,5 cm compatibile con quello dell'altinella veneta. La struttura non poggia su alcuna struttura lignea, ma, in prossimità della base, è presente una sorta di risega che segna un allargamento del piano di posa della fondazione.

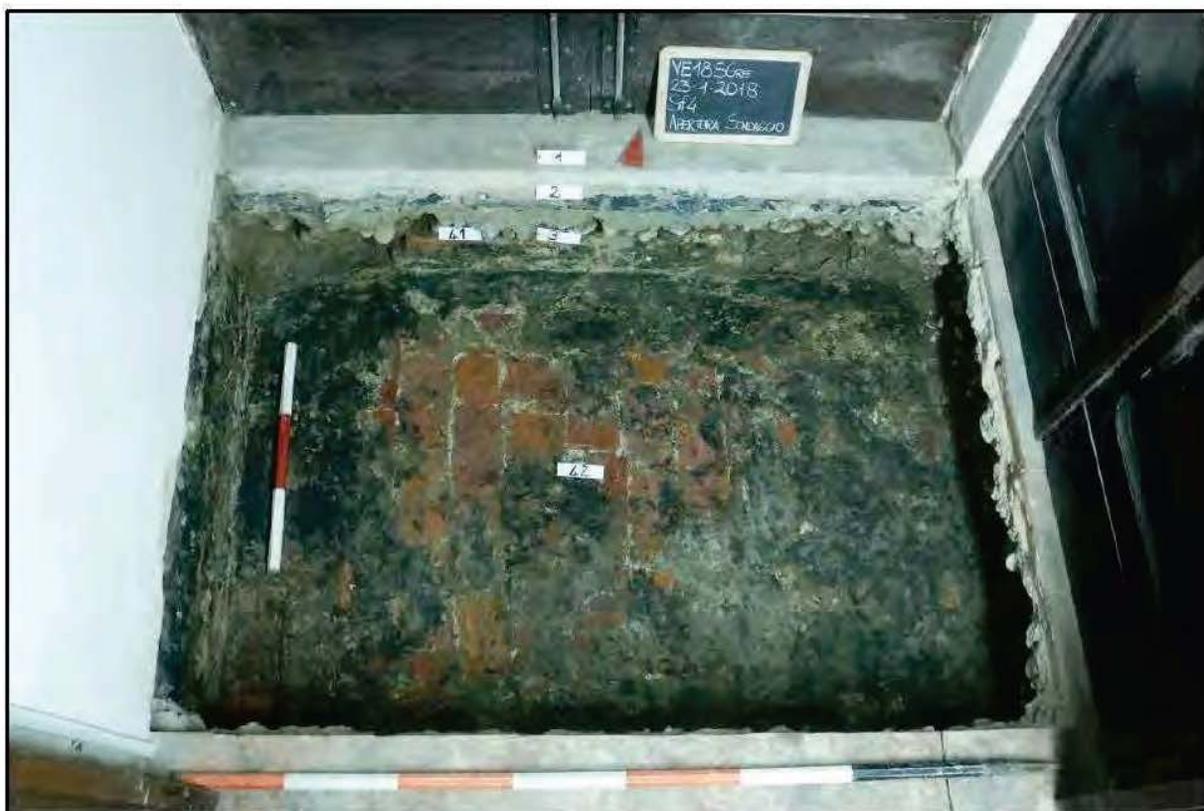
Figura 22 – *Panoramica della pavimentazione in mattoni US 42 rinvenuta sotto i livelli della pavimentazione attuale.*

Si è proceduto con la rimozione della pavimentazione attuale (**US 1**) su tutta l'area del sondaggio, unitamente al sottofondo in calcestruzzo e ad un vespaio in ciottoli (**US 2**), per uno spessore medio complessivo che si aggira attorno a 0,38 m. E' stata così messa in luce una pavimentazione in mattoni di età contemporanea (**US 42**) posta a copertura di una sequenza formata da due falde terrose di scarico ricche di detrito edilizio (mattoni e malte) per lo più abbastanza sminuzzato (**USS 82, 83**). La pavimentazione è formata da mattoni di dimensioni di 23,5X12,5X5,5 cm con elementi interi e frammentari disposti di piatto su file parallele e affiancati nel senso della larghezza (*fig. 22*); le file sono quasi tutte disposte in senso nord-sud, alcune in senso ortogonale. Il legante è costituito da una malta sabbiosa di colore biancastro e di consistenza tenace. La superficie della pavimentazione è rivestita da un livello discontinuo di malta cementizia che ne nasconde spesso la tessitura. Dopo la rimozione è emerso un secondo livello pavimentale (**US 42b**) costituito da mattoni di spessore leggermente maggiore e legati da una malta di composizione analoga a quella del livello superiore.

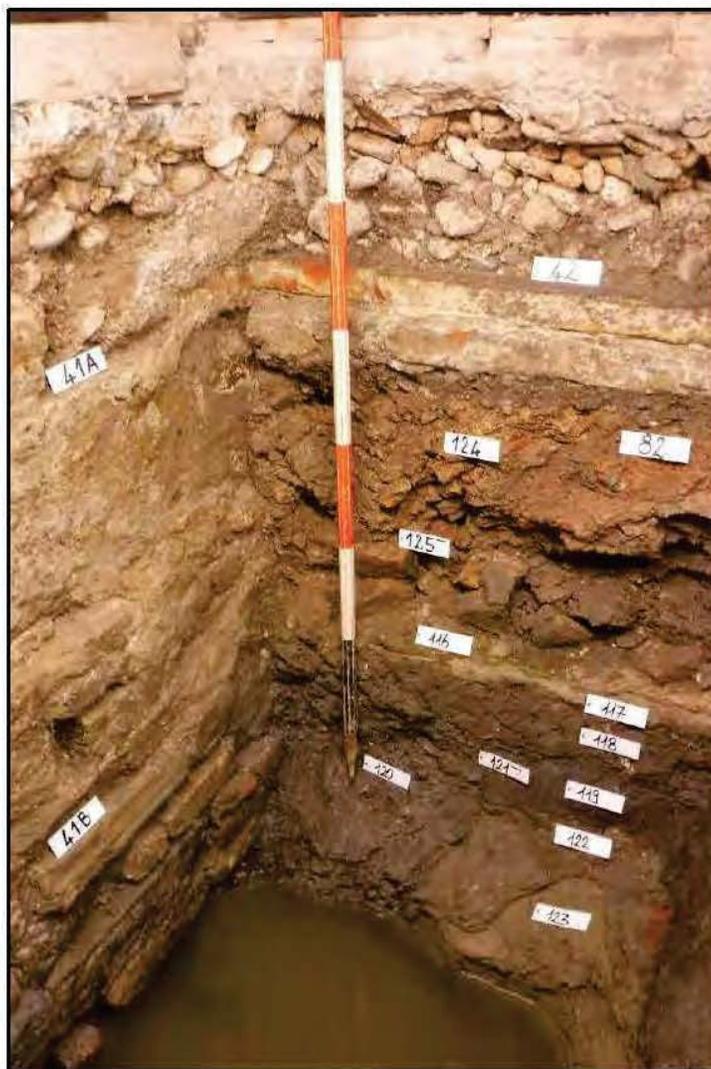
Figura 23 – La sezione stratigrafica documentata alla fine dell'indagine a ridosso della fondazione **US 41**.

rivestimento di malta e solo in alcuni punti si riesce ad intravedere la tessitura della struttura. Ad essa si lega, sul fondo della vasca, un sottile livello di malta (**US 117**), di spessore poco più che centimetrico e dall'andamento tabulare sopra il quale sono stati documentati i resti di un livello concrezionato di colore verdastro (**US 116**), traccia del residuo di fondo della vasca. Nel corso dello scavo dei riempimenti detritici della vasca (**USS 82 e 83**), è stata osservata la presenza di una fossa (**US 125-**), scavata a partire dalla superficie di queste unità, parallela alla fondazione **US 41**, e che corrisponde ad un intervento di ristrutturazione della parte alta della fondazione stessa (**US 41a**), in un periodo appena precedente la stesura della pavimentazione **US 42** (fig. 23).

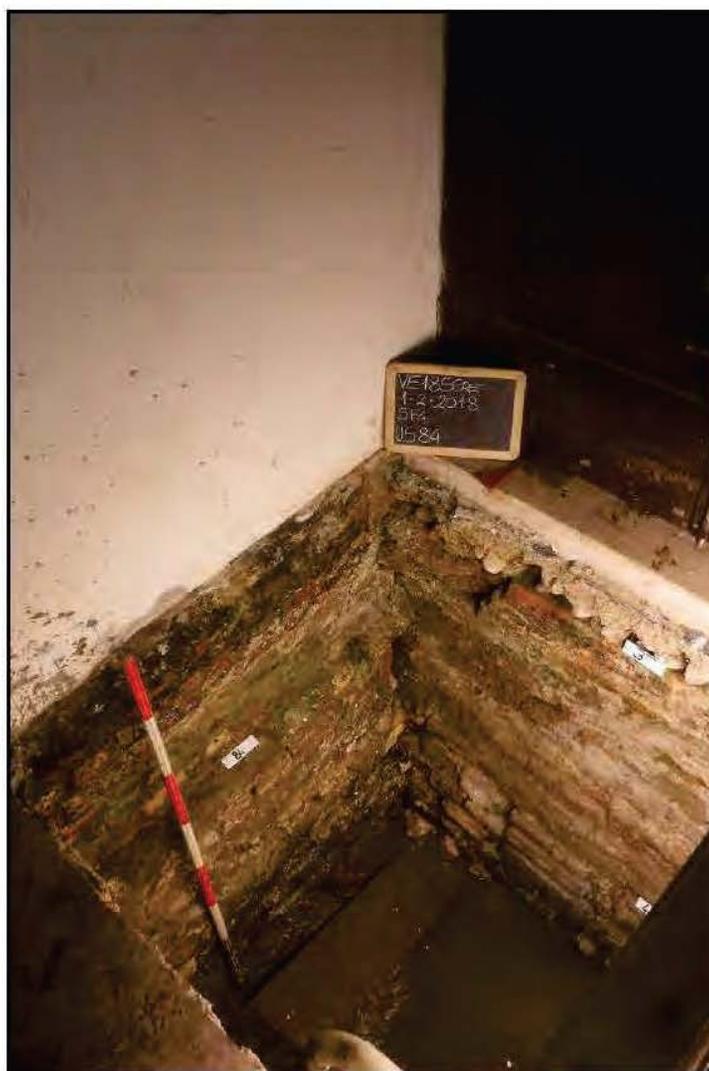
Figura 24 – Il rapporto di appoggio della fondazione muraria US 84 sulla fondazione US 41 così come rilevato alla fine dell'indagine.

In appoggio alla fondazione **US 41**, è presente, lungo il lato ovest del sondaggio, la fondazione **US 84**, relativa ad un muro di separazione interno all'edificio attuale della canonica (*fig. 24*). La struttura è formata da corsi sovrapposti di mattoni, di modulo non rilevabile, legati da una malta sabbiosa di colore grigiastro e di consistenza abbastanza tenace (Tavola 8). Lungo il prospetto della fondazione è visibile una risega, profonda mediamente 8/9 cm, posta a circa 0,61 m di profondità dal piano pavimentale attuale. Sul piano di posa della fondazione, posto a circa 1,80 m di profondità dal pavimento attuale, non è stata osservata traccia né di un tavolato di base, né di una palificata lignea.

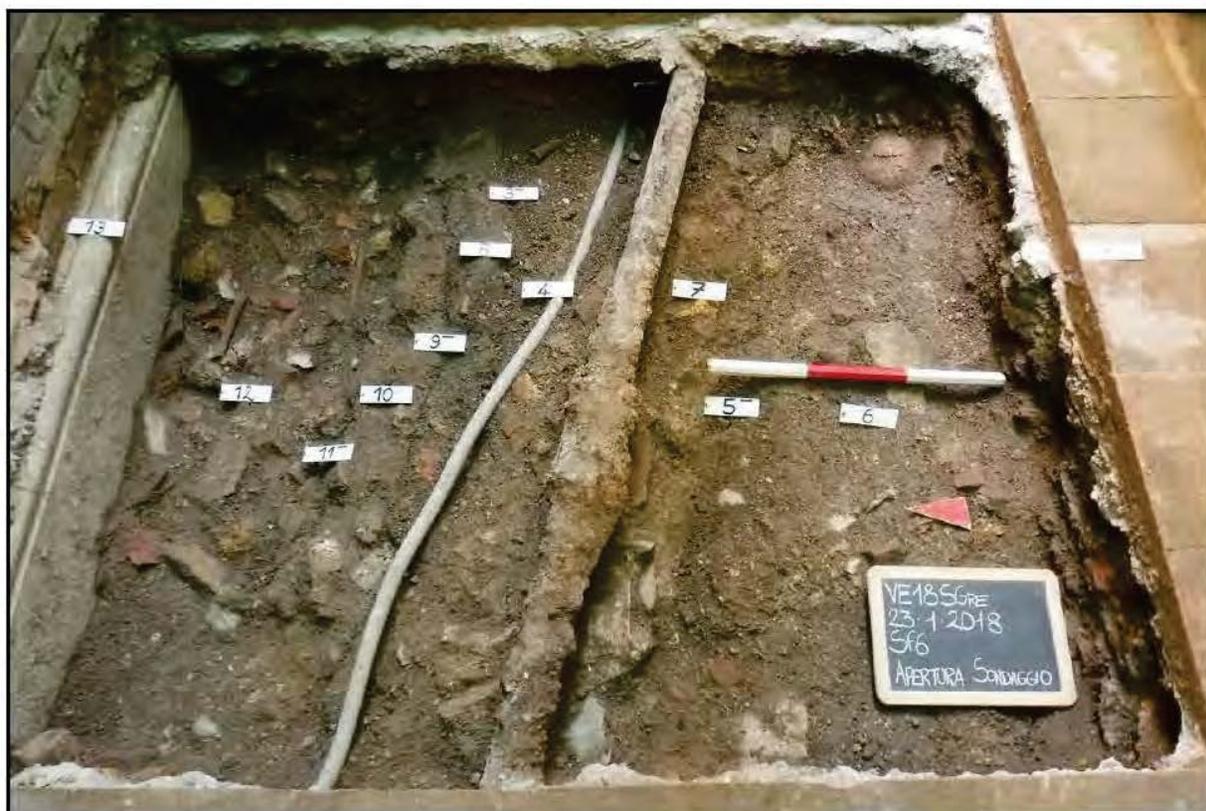
Figura 25 – Panoramica del sondaggio dopo la rimozione dei livelli della pavimentazione attuale.

Si è proceduto con la rimozione della pavimentazione attuale (**US 1**) su tutta l'area del sondaggio, unitamente al sottofondo in calcestruzzo (**US 2**), per uno spessore medio complessivo che si aggira attorno a 0,30 m. Ne è emersa una situazione abbastanza articolata caratterizzata dalla presenza di una serie di fosse parallele e, nel settore centrale, dall'attraversamento di due linee di sotto servizi attuali che non è stato possibile rimuovere (*fig. 25*).

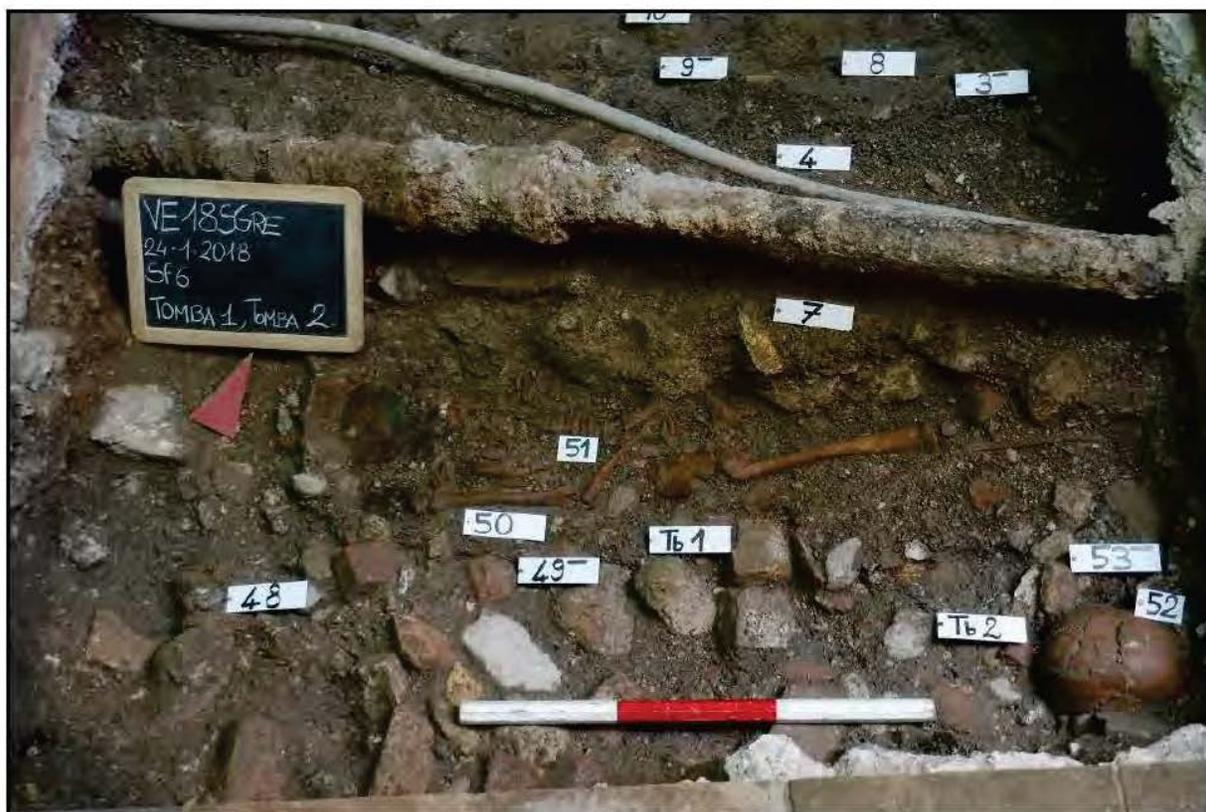
Figura 26 – Panoramica dei resti scheletrici della tomba 1. Sulla destra si osserva parte del cranio dell'inumato della tomba 2.

sepoltura ad inumazione deposta supina, orientata in senso est-ovest, con le braccia giunte all'altezza del bacino e con un rosario di perle di vetro (R.N. 1) posizionato sopra la spalla destra. In associazione con i resti scheletrici e lungo i margini dell'inumato la presenza di alcuni chiodi di ferro suggerisce la presenza in origine di una cassa lignea. Entrambe le sepolture sono deposte in fosse realizzate a spese di un deposito ricco di detrito edilizio (**US 48**), che, localmente, si pone alla base della sequenza stratigrafica osservata.

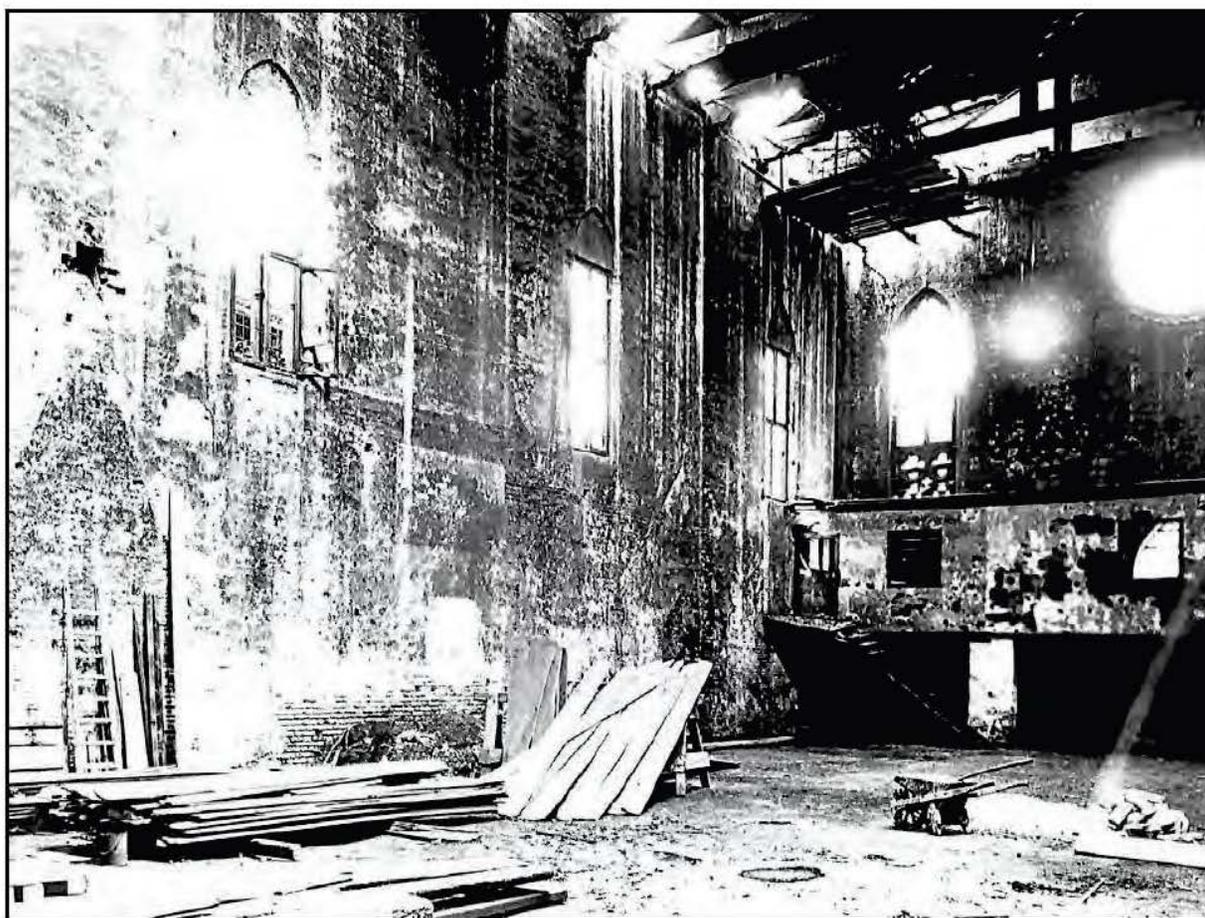
Figura 27 – Ripresa fotografica dell'angolo interno sud occidentale della chiesa di S. Gregorio. Anno 1926.

L'immagine mostra una panoramica dell'area, prossima all'angolo sud occidentale interno della chiesa, dove è stato realizzato il sondaggio. È possibile osservare sulla parete di fondo dell'edificio le impronte di due elementi architettonici originariamente addossati alla parete: una visibile appena oltre la terza finestra a partire dall'angolo

hanno dati crono-stratigrafici alquanto generici, che ne indicano un periodo di realizzazione che precede alcuni livelli con ceramiche di età ottocentesca. Le strutture in discorso non sono state inserite nella tavola d'insieme relativa a questo periodo, ma non si esclude tuttavia che possano far parte della fabbrica quattrocentesca. Una suggestione sulla possibile funzione di questi due elementi potrebbe venire dall'analisi di uno scatto fotografico realizzato all'interno della chiesa nel 1926 e che mostra lo stato dell'edificio pochi anni dopo la dismissione dell'officina della Zecca alla fine dell'Ottocento (fig 27)¹³.

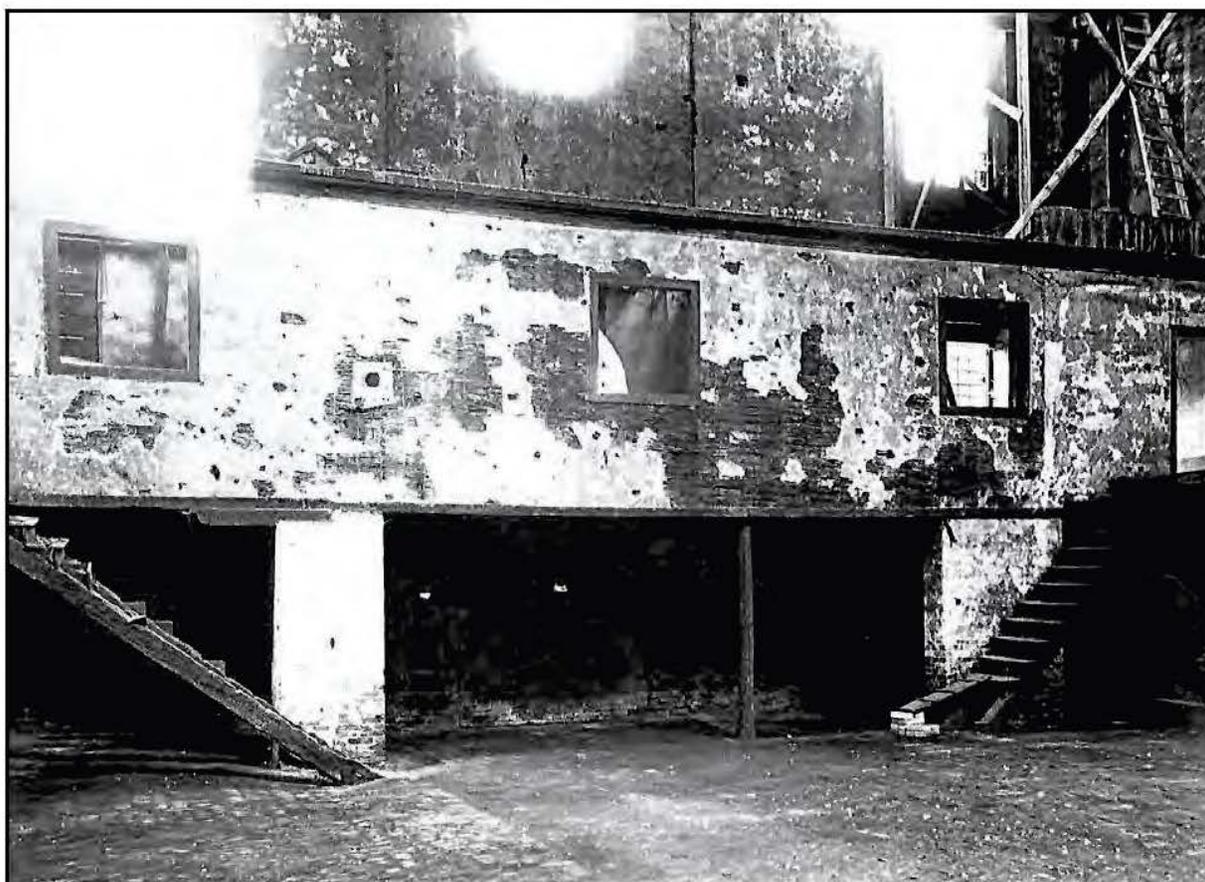
Figura 28 – Ripresa fotografica dell'area interna a ridosso del muro di facciata della chiesa di S. Gregorio. Anno 1926.

Il contesto documentato sembra corrispondere quindi all'impianto di fondazione del plinto di destra visibile nella ripresa fotografica. Il peso esercitato dalla struttura avrebbe causato la rottura della lastra utilizzata come base per l'impianto.

Infine, sempre con riferimento allo stesso scatto fotografico (*fig. 28*), è stato possibile

proporre un'attribuzione cronologica e funzionale a quel contesto strutturato a tecnica mista (**US 187**) documentato all'interno del sondaggio Sf5i sud (*fig. 17*). L'evidenza, composta come visto da una lastra iscritta di calcare, da un segmento di muratura in mattoni e da due tronchi disposti in orizzontale, corrisponde ad un punto del settore meridionale della chiesa, prossimo all'angolo nord ovest, in cui è documentata l'esistenza di un plinto di sostegno ad una sorta di ballatoio addossato al muro di facciata dell'edificio, e il piano di partenza di una delle scale in legno di accesso alla struttura.
